#### 四、修復設計執行重點

縣定古蹟金門雙乳山坑道修復及再利用之規劃設計（含因應計畫）暨監造暨工作報告書（含影片紀錄）

## 第二節 設施損壞調查及修復綜理

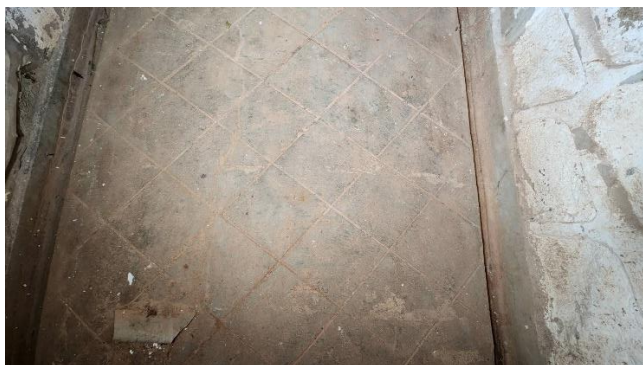
【圖 18】環形坑道地坪現況

雙乳山坑道由於坑道長度甚長，下方支撐土壤之並非為岩盤，因此在長期加載下，非常容易產生不均勻沉陷。不均勻沉陷產生的破壞模式主要呈現坑道短剖向之環狀破壞，此部分裂縫在現地均有觀察到地坪有短向裂縫，即甚有可能為長期加載不均勻沉陷造成之破壞。由於現場此類裂縫觀察並非新生裂縫，應不至於影響整體坑道結構。

1. 地坪修復：由於現況地坪裂縫並無近期顯著惡化情形，規劃地坪進行填縫修復，建議採用環氧樹脂類。
2. 建立監測機構：將既有地坪裂縫區域納入管理維護內容。
3. 環 60 區域支坑道有明顯承載力不足與滑移問題，以前述第一項第二點採用低壓灌漿改善地質。
