財團法人福建省金門縣沙美基督長老教會教堂修復工程  
成果工作報告書

大山開發建築師事務所  
中華民國114年12月

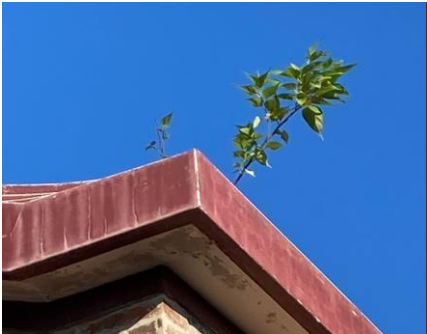
| (一) 生物性損壞 | |
|---|---|
| 1. | 植物根系竄根導致破壞 |
| 植物附生 | 表面苔蘚及髒污 |

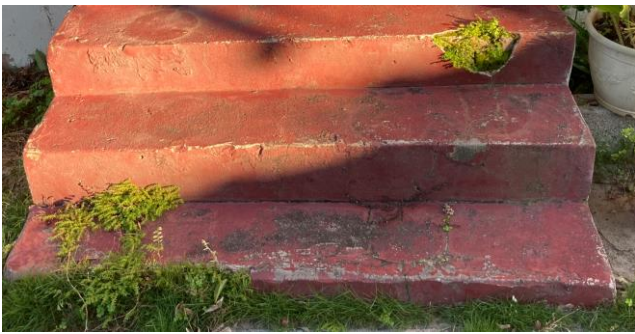
| (一) 生物性損壞 | |
|---|---|
| 2. | 表面苔癬及髒污 |

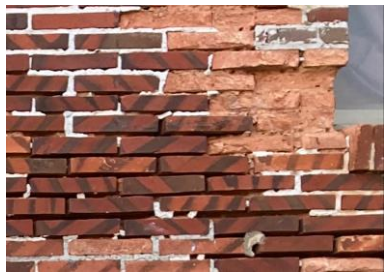
| (二) 自然風化 | | |
|---|---|---|
| 1. | 因長年使用、日曬及鹽害造成粉刷層開裂、剝落，以及煙炙磚及勾縫風化 | |
| 煙炙磚及勾縫風化 | 泥塑字體表層油漆剝落 | 臺階踏面粉刷層開裂 |

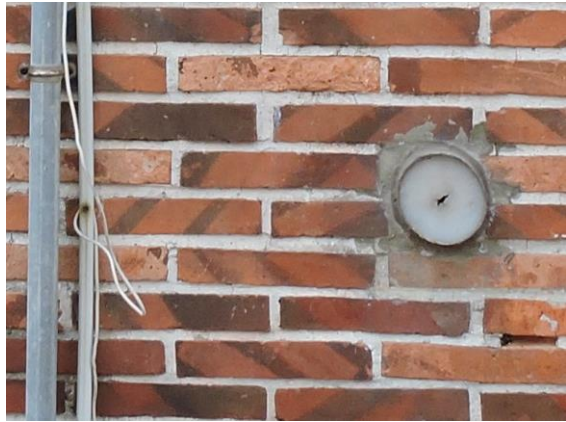
| (二) 自然風化 | | |
|---|---|---|
| 1. | 牆體洗孔、管線貫穿 | |
| 牆面洗孔填補 | 空調管線貫穿壁體 | |

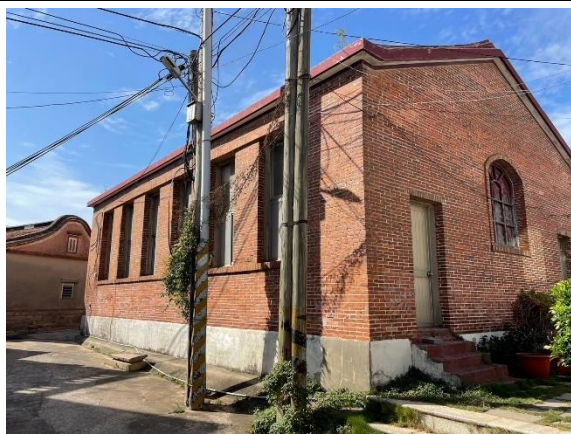
【照片 2-13】禮拜堂東向磚面及勾縫風化、牆面洗孔、植物竄根、粉刷層開裂

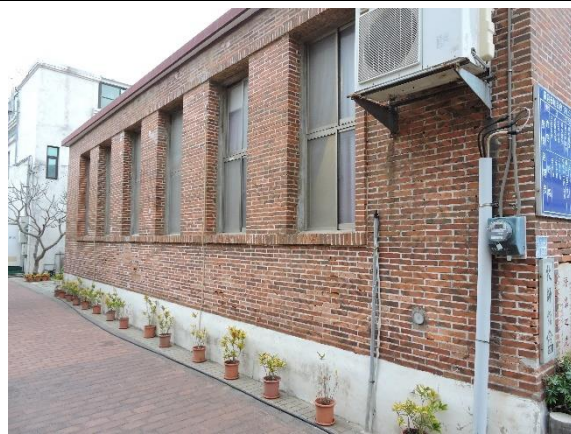
【照片 2-14】禮拜堂西向磚面及勾縫風化、油漆剝落、牆面洗孔、植物竄根

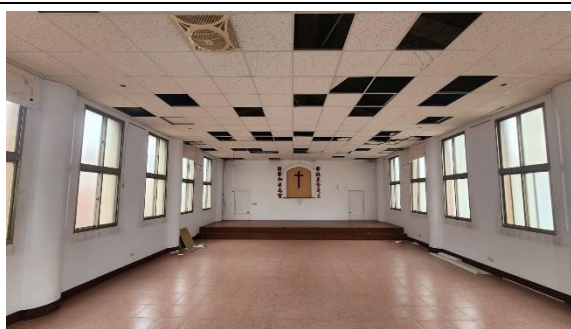
【照片 2-15】禮拜堂室內後期鋁門、輕鋼架天花、舞臺

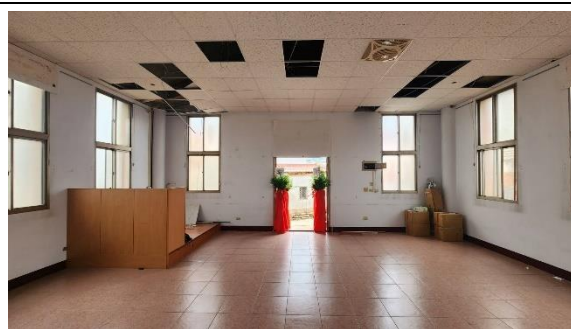
【照片 2-16】禮拜堂室內後期音控台、輕鋼架天花
