# 金門縣定古蹟後浦許允選洋樓修復及再利用工程 工作報告書

委託單位：金門縣文化局  
受託單位：胡宗雄建築師事務所

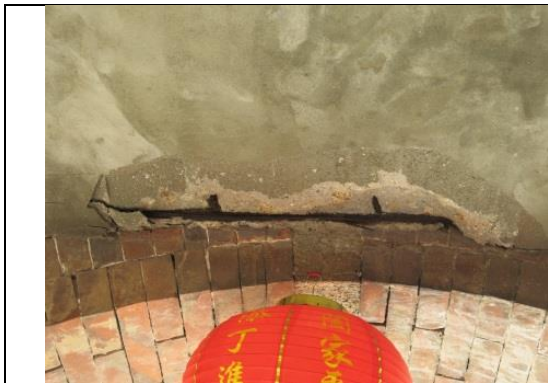
| 構造 | 位置 | 損壞類型 | 修復內容 |
|---|---|---|---|
| 樓板 | 二樓五腳基 | RC 樓板破損，鋼筋裸露。 | RC 層剔除，恢復木構架系統。 |

圖 2-3-3 五腳基 RC 樓板破損，鋼筋裸露

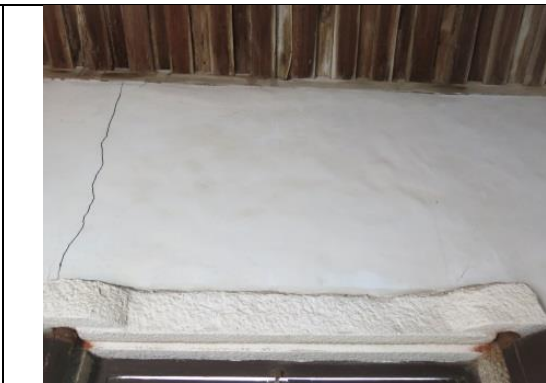
| 構造 | 位置 | 損壞類型 | 修復內容 |
|---|---|---|---|
| 牆身 | 前廳 | 門扇上方牆身裂痕。 | 將白灰面層剝除檢視磚牆裂痕狀況，如果為磚牆裂痕的話，局部抽換磚牆再恢復白灰面塗；如果為面層裂痕，白灰面層新作 |

圖 2-3-4 前廳門扇上方牆身裂痕

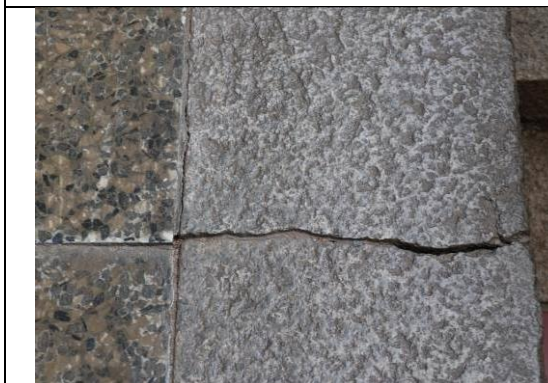
| 構造 | 位置 | 損壞類型 | 修復內容 |
|---|---|---|---|
| 臺基 | 巷頭 | 塌陷、花崗石斷裂 | 使用水泥砂漿增加裂縫之黏合，再使用石材黏著用樹脂混和石材美容用顏料調色修補裂痕。 |

圖 2-3-5 巷頭台基裂痕-寬度 1cm

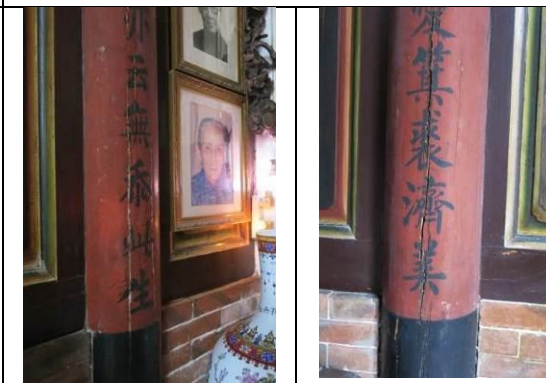
| 構造 | 位置 | 損壞類型 | 修復內容 |
|---|---|---|---|
| 柱身 | 後廳 | 白蟻蛀蝕，龜裂。 | 柱身仿舊新作，原有書法拆解保留(含歸位) |

圖 2-3-6 後廳柱身龜裂

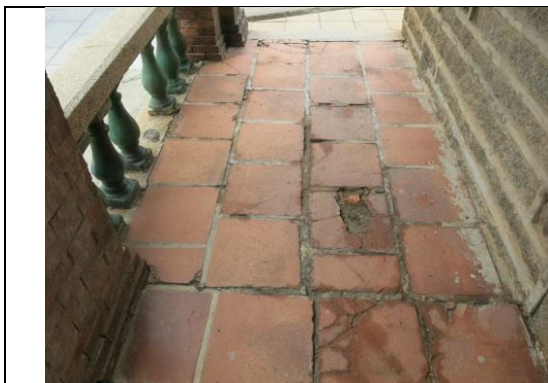
| 構造 | 位置 | 損壞類型 | 修復內容 |
|---|---|---|---|
| 鋪面 | 五腳基廊道 | 尺磚地坪部分風化，磨損並龜裂。 | 龜裂破損之尺磚檢修並仿舊新作。 |

圖 2-3-7 五腳基廊道尺二磚地坪龜裂破損

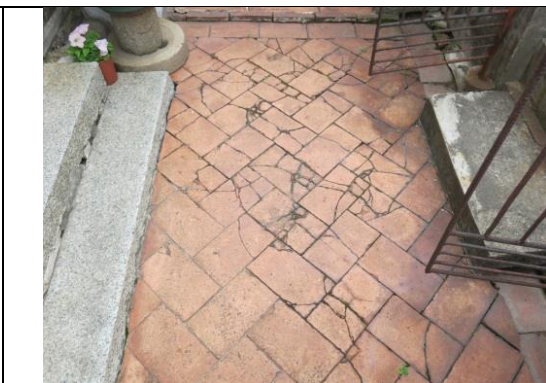
| 構造 | 位置 | 損壞類型 | 修復內容 |
|---|---|---|---|
| | 外埕 | 部分風化、龜裂。 | 前、後半段仿舊新作；龜裂、破損地磚檢修，植生清除。 |

圖 2-3-8 外埕出入口處尺二磚地坪龜裂破損

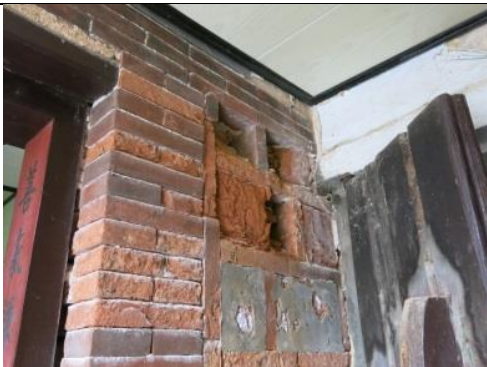
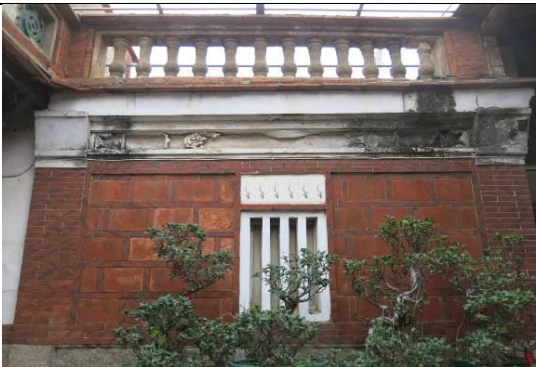
| 圖 2-3-15 後落巷頭斗子砌磚牆風化剝落 | 圖 2-3-16 天井水車堵毀損 |

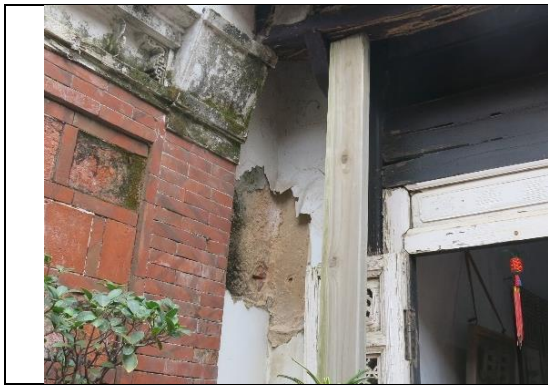
圖 2-3-17 擗頭與前落交接處牆體嚴重剝落

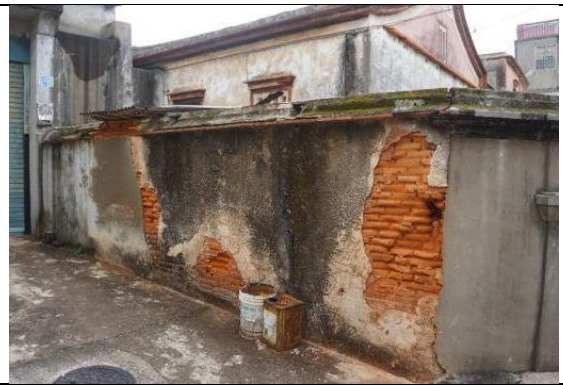
| 構造 | 位置 | 損壞類型 | 修復內容 |
|---|---|---|---|
| | 外埕 | 蚵殼灰粉刷層風化嚴重 | 風化及破損嚴重者，仿舊新作。 |

圖 2-3-18 外層蚵殼灰粉刷層剝落

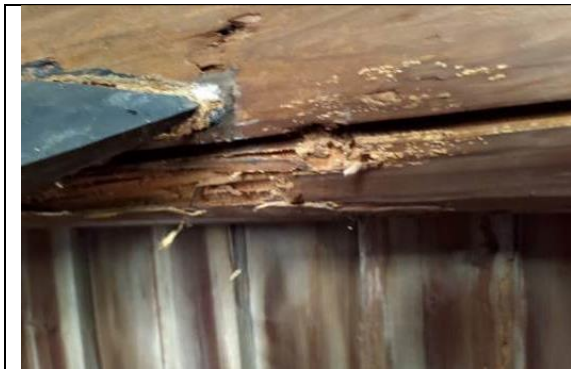
圖 2-3-19 後廳屋桁遭白蟻嚴重蛀蝕及龜裂嚴重

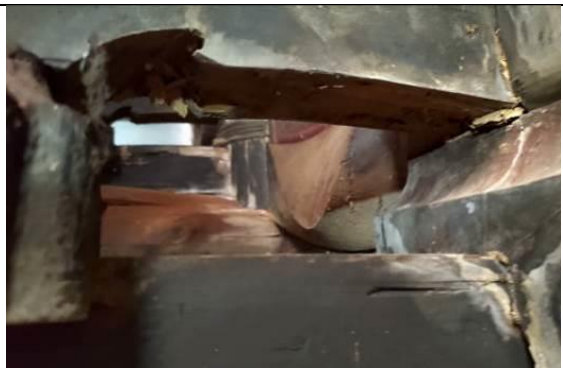
圖 2-3-20 後廳瓜柱、束木、拱之木組件遭白蟻嚴重蛀蝕

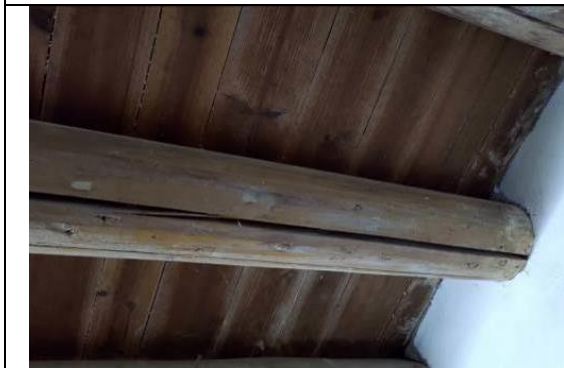
圖 2-3-21 倉庫木桁有蟻道、樑身嚴重龜裂

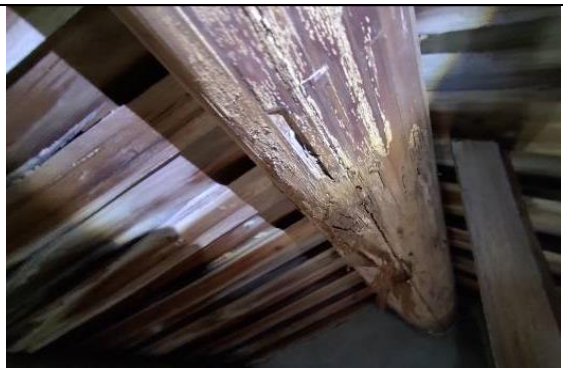
圖 2-3-22 巷頭半樓屋桁遭白蟻嚴重蛀蝕

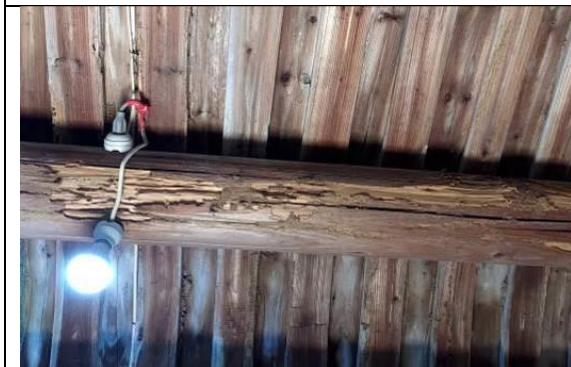
圖 2-3-23 前廳木桁遭白蟻嚴重蛀蝕

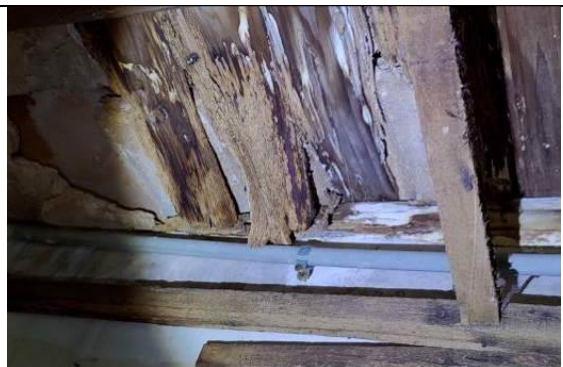
圖 2-3-24 右擗頭臥室遭白蟻嚴重蛀蝕

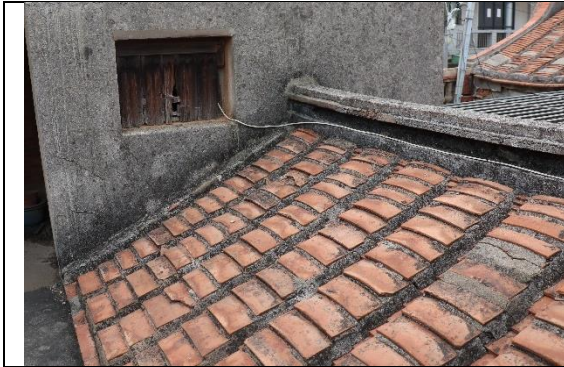
圖 2-3-25 前落屋面屋瓦風化、破損、佚失

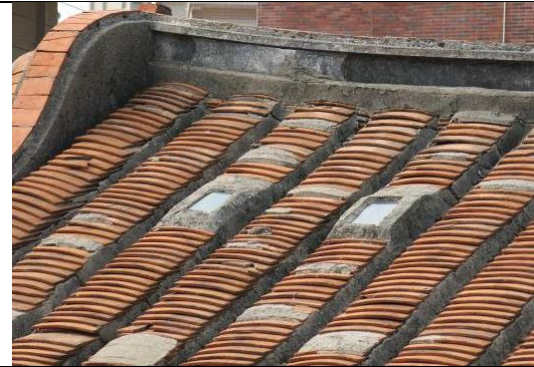
圖 2-3-26 後落屋面屋瓦風化、破損、佚失

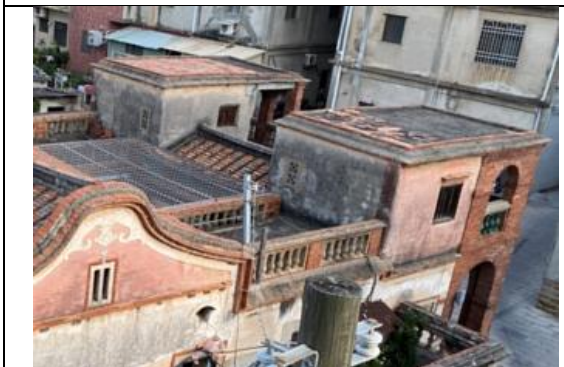
圖 2-3-27 疊樓屋面尺磚部份佚失

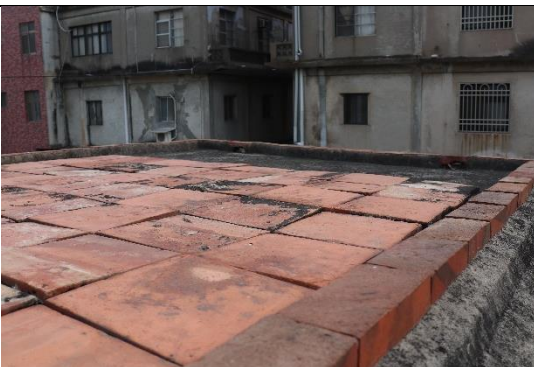
圖 2-3-28 疊樓磚坪屋面風化、部份佚失

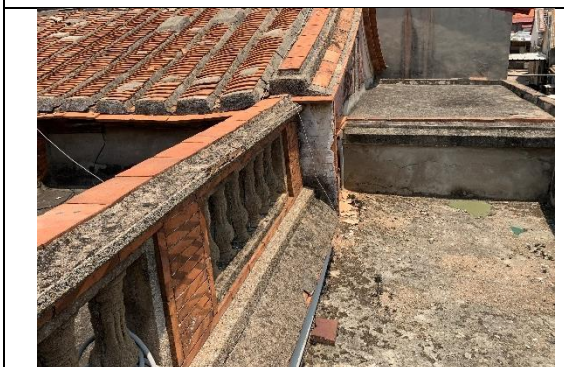
圖 2-3-29 凸規水泥粉光風化受潮

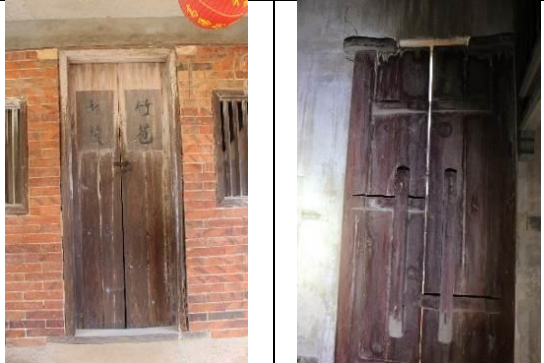
| <p>圖 2-3-31 前廳面天井處門扇，後期塗白漆，現僅一樞門扇進出使用</p> | <p>圖 2-3-32 右疊樓門扇表面斑駁，遭蟲蟻蛀蝕，面外有書法對聯</p> |

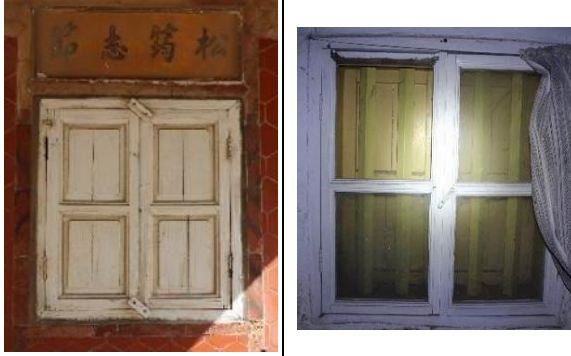
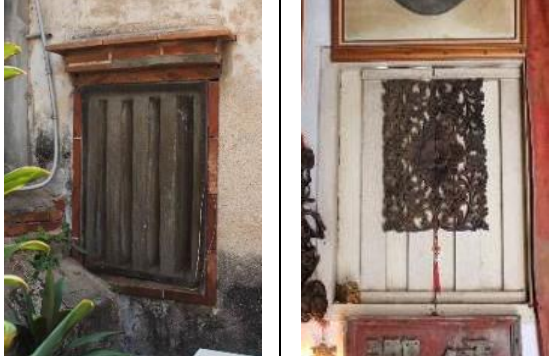
| <p>圖 2-3-33 左擗頭倉庫窗扇，因強風吹拂，外側窗扇封閉，內側亦無法開啟，玻璃佚失一片</p> | <p>圖 2-3-34 後廳窗扇外側花崗岩格柵表面髒污並覆紗網，外窗框風化髒污；內側窗扇輕微髒污斑駁</p> |
