# 金門縣定古蹟青嶼張氏兄弟洋樓修復及再利用工程

## 工作報告書

主辦機關：金門縣文化局  
設計監造單位：黃毅誠建築師事務所  
施工單位：阿里山營造有限公司  
施工紀錄單位：黃毅誠建築師事務所  
中華民國115年6月

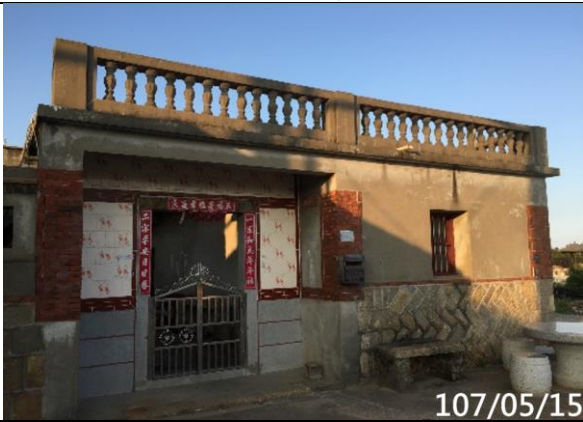
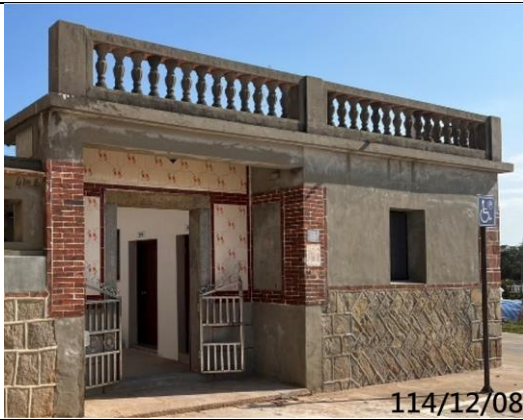
| 修復前 | | |
|---|---|---|
| | 照 01-圍牆虎門及迴向南側立面 | |

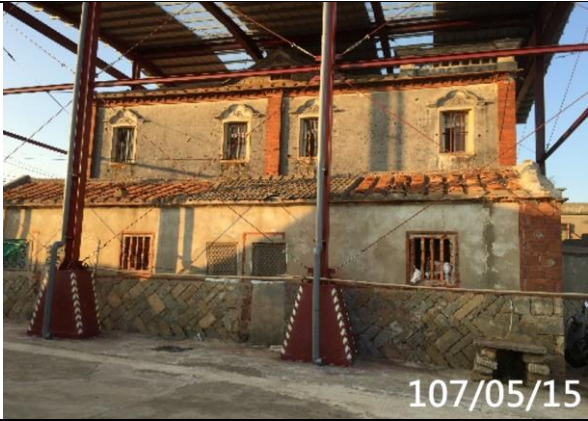
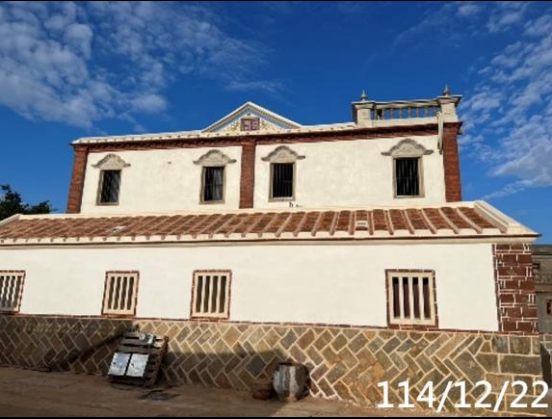
| 修復前 | | |
|---|--|---|
| 照 02-右橫屋西側立面 | | |

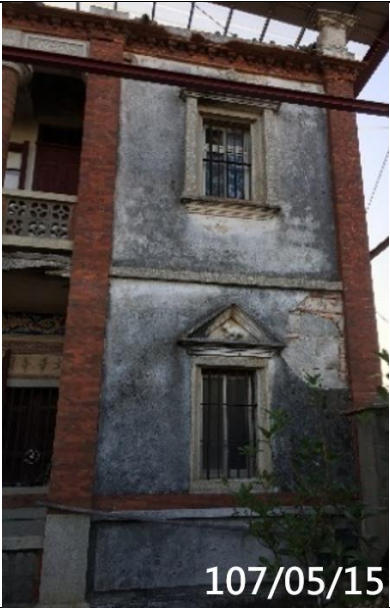
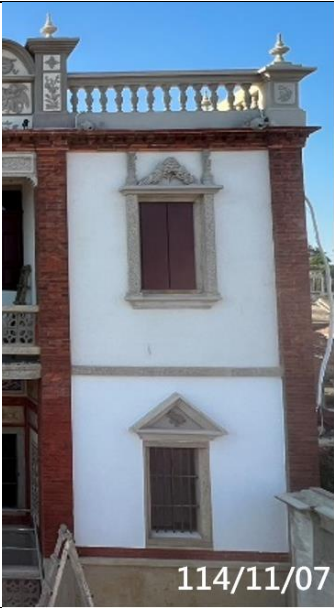
| 修復前 | 修復後 | 位置 |
|---|---|---|
| 照 03-洋樓本棟正立面龍邊 | | |

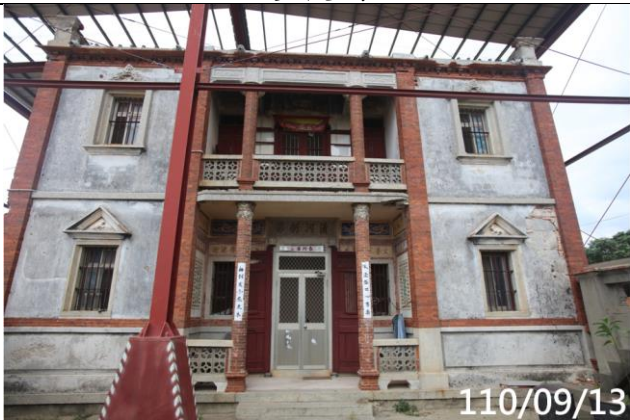
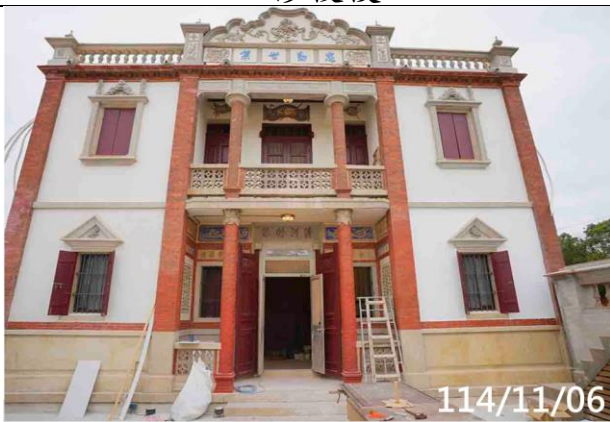
| 修復前 | | |
|---|---|--|
| 照 04-洋樓本棟正立面入口處 | | |

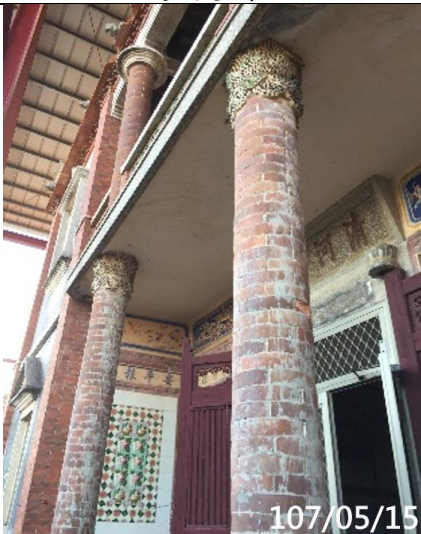
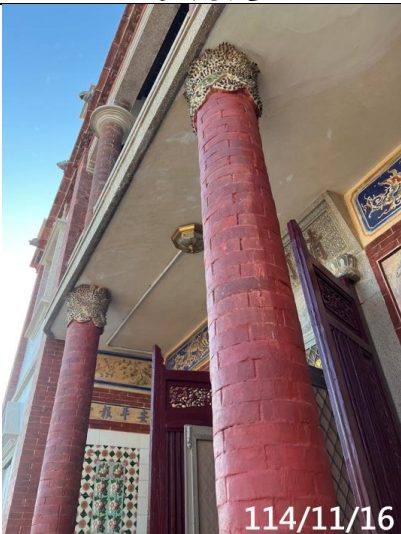
| 修復前 | 修復後 | 位置 |
|---|---|---|
| 照 05-一樓正面入口圓磚柱 | | |

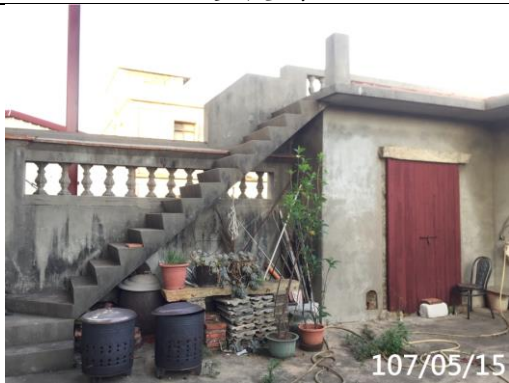
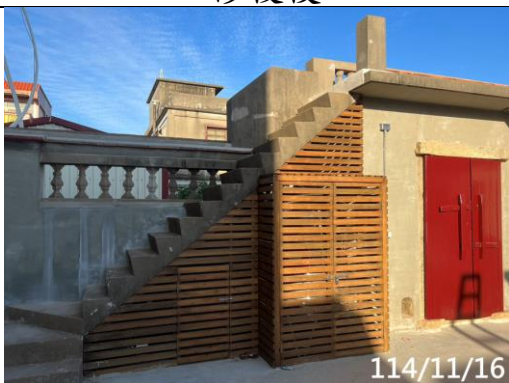
| 修復前 | | |
|---|---|--|
| 照 07-前庭龍門入口處 | | |

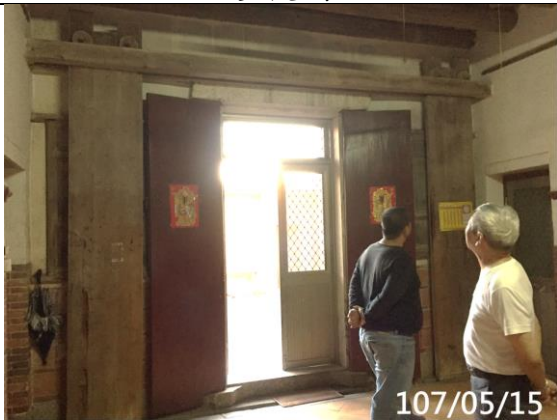
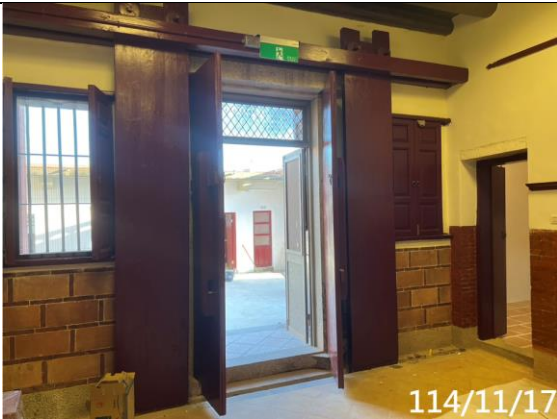
| 修復前 | | |
|---|---|--|
| 照 08-一樓大廳入口大門 | | |

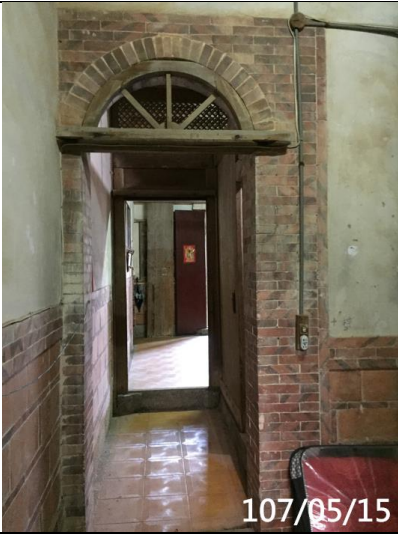
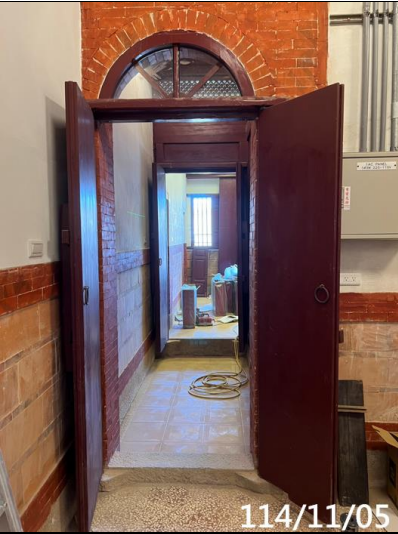
| 修復前 | 修復後 | 位置 |
|---|---|---|
| 照 09-一樓室內通道磚拱門 | | |

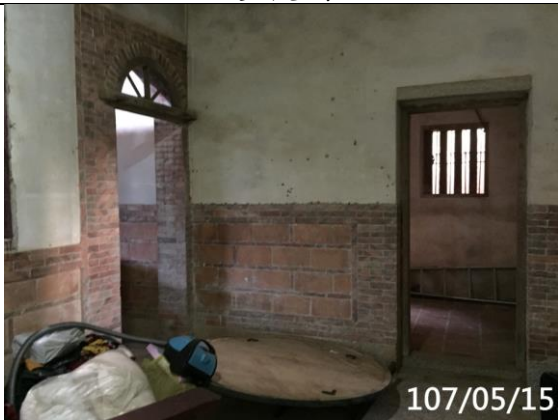
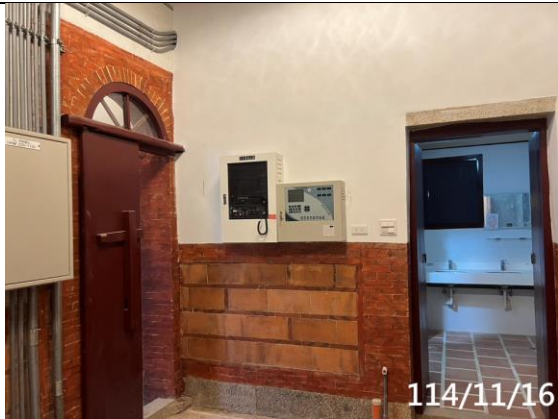
| 修復前 | | |
|---|---|--|
| 照 10-一樓室內牆面 | | |

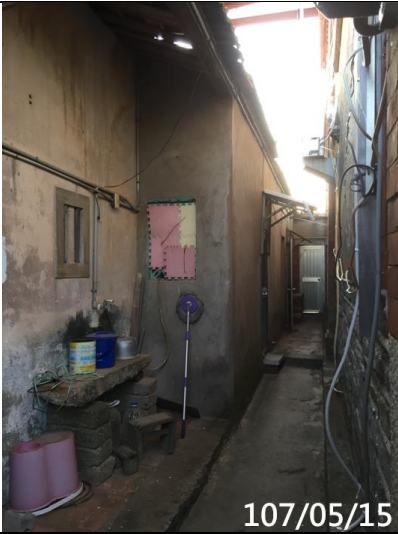
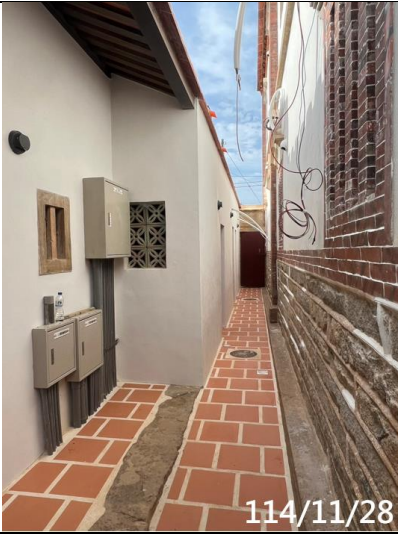
| 修復前 | 修復後 | 位置 |
|---|---|---|
| 照 11-右橫屋前通道 01 | | |

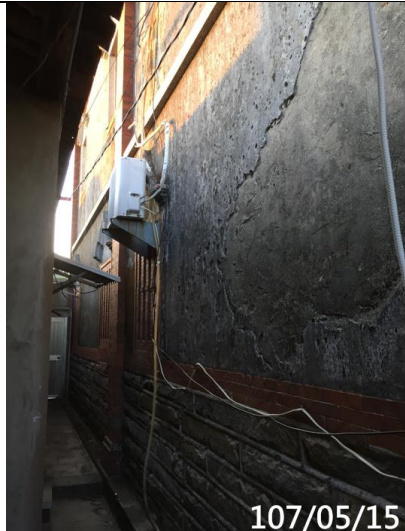
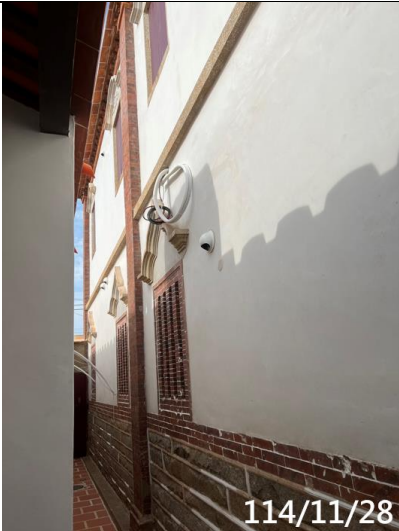
| 修復前 | 修復後 | 位置 |
|---|---|---|
| 照 12-右橫屋前通道 02 | | |

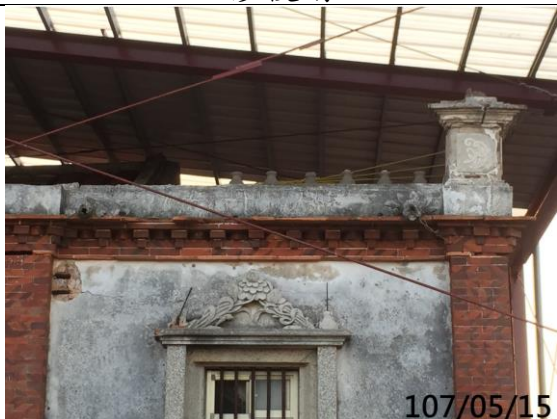
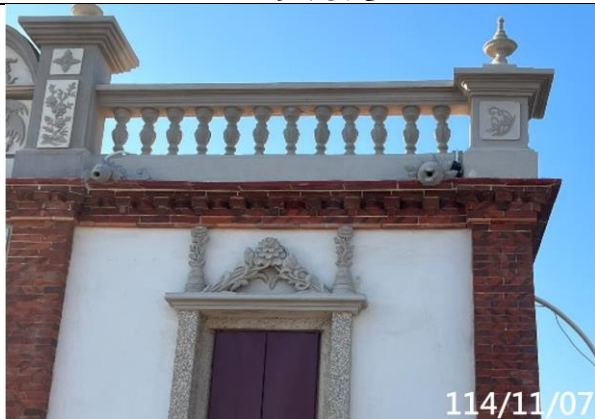
| 修復前 | | |
|---|---|--|
| 照 13-洋樓本棟屋頂護欄 | | |

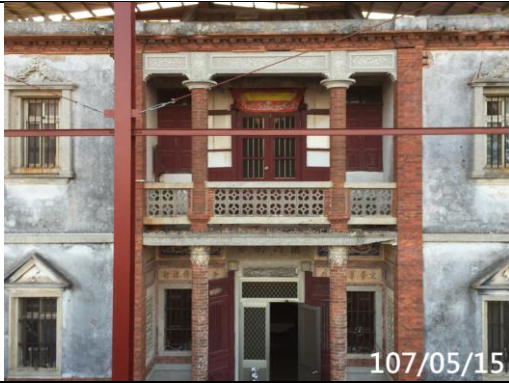
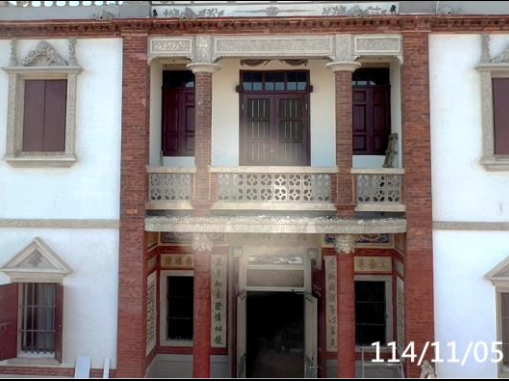
| 修復前 | | |
|---|--|---|
| 照 14-洋樓正面陽台 | | |

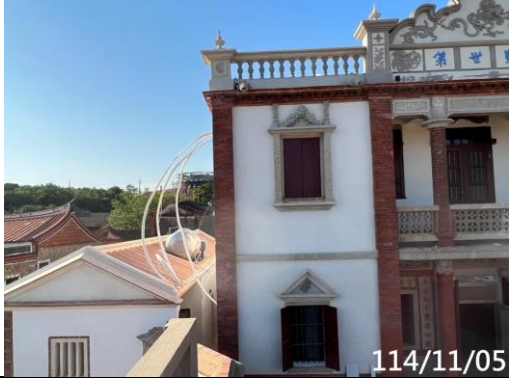
| 修復前 | | |
|---|--|---|
| 照 15-洋樓正立面虎邊及右護龍屋面 | | |

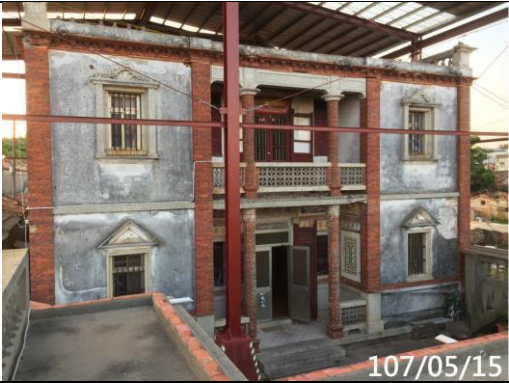
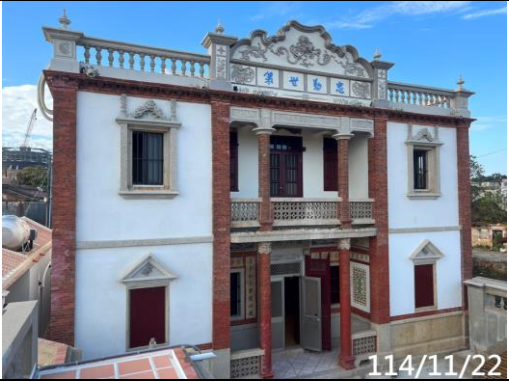
| 修復前 | | |
|---|--|---|
| 照 16-洋樓正立面 | | |

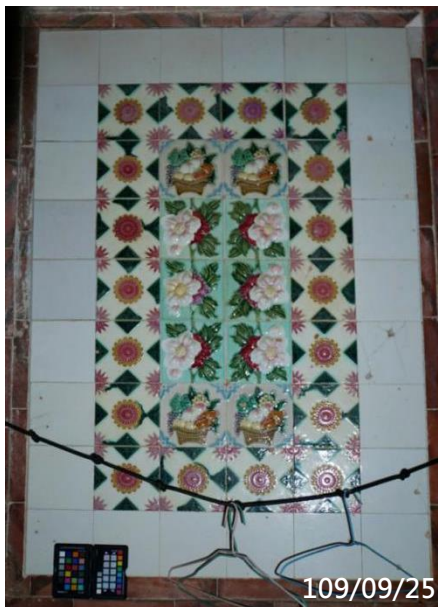
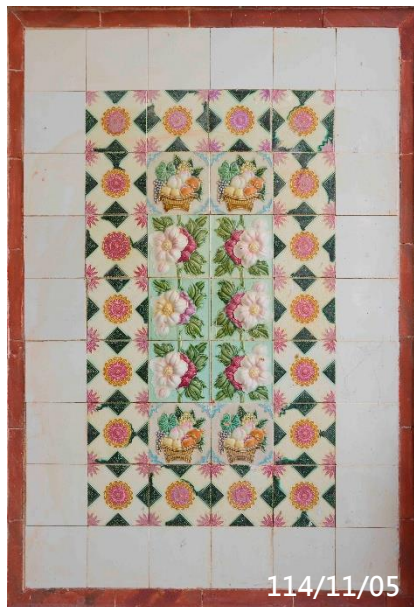
| 照 0-141 修復前 | | | | 照 0-142 修復後 | | |

| 編號 | A-3-1 | 修復層級 | 第一級(保存) | 修復方式 | 表面去污清潔 | |
| 裝飾類別 | 花卉植物 | 位置 | 一樓正門左側<br>(龍邊) | | | |

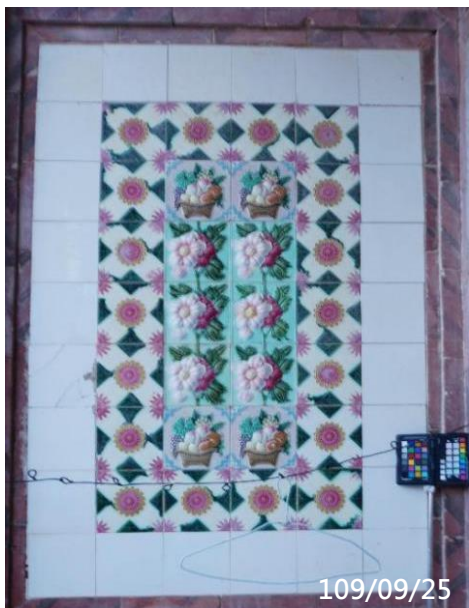
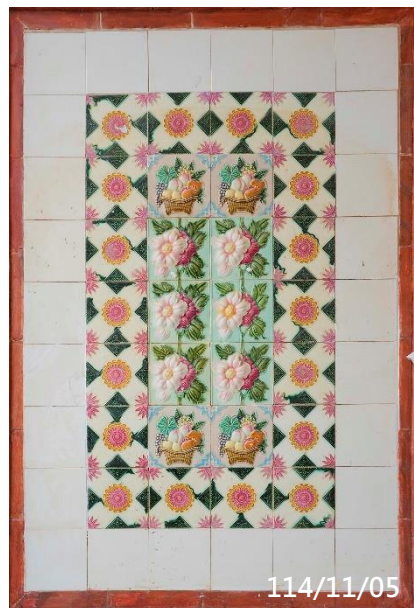
| 照 0-143 修復前 | | | | 照 0-144 修復後 | | |

| 編號 | A-3-2 | 修復層級 | 第一級(保存) | 修復方式 | 表面去污清潔 | |
| 裝飾類別 | 花卉植物 | 位置 | 一樓正門右側<br>(虎邊) | | | |

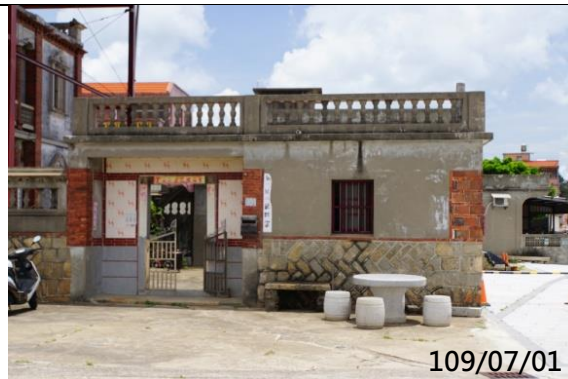
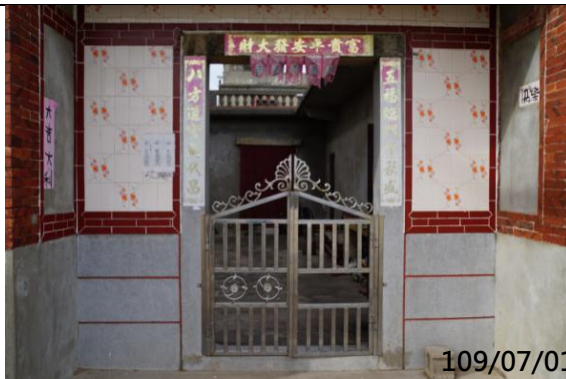
- i. 門樓入口於後期增設不鏽鋼造型門作為門禁，惟不鏽鋼造型門有部分缺損。
- ii. 花崗石門楣及左右門框皆因張貼春聯，造成表面殘膠汙損。

| <p>照 2-3-1 門樓-虎門及南向圍牆立面現況</p> | <p>照 2-3-2 門樓-虎門後期增設之不鏽鋼造型門部分缺損</p> |

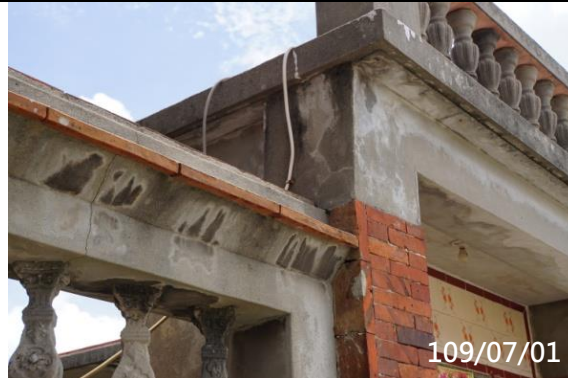
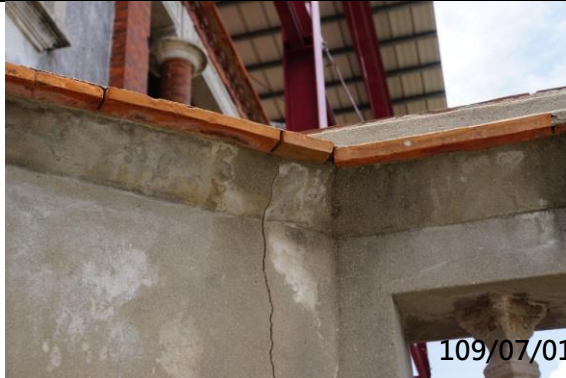
- i. 圍牆部分礫仔石灰縫汙損剝落。
- ii. 圍牆面有垂直裂隙。

| <p>照 2-3-3 圍牆表面因雨水垂流而汙損</p> | <p>照 2-3-4 圍牆表面有垂直裂隙</p> |

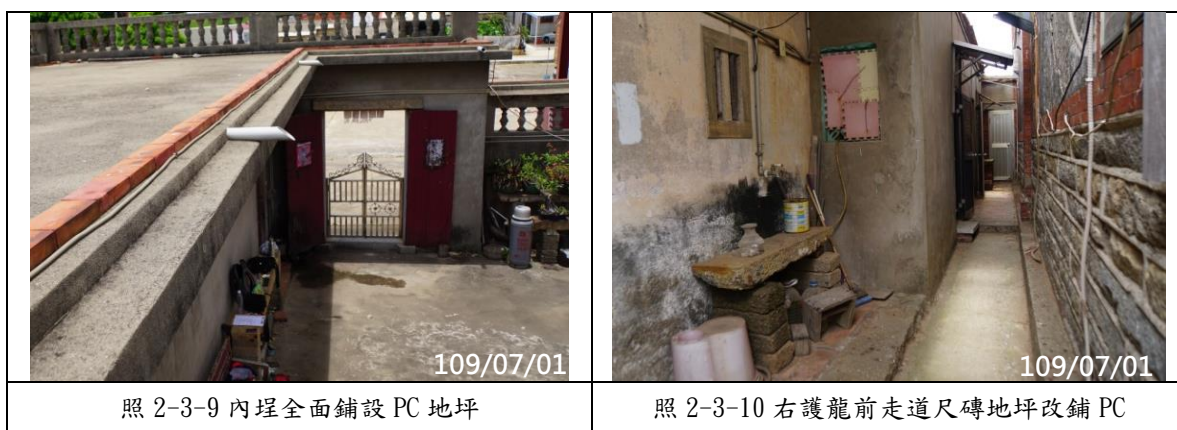
照 2-3-9 內埕全面鋪設 PC 地坪

照 2-3-10 右護龍前走道尺磚地坪改鋪 PC

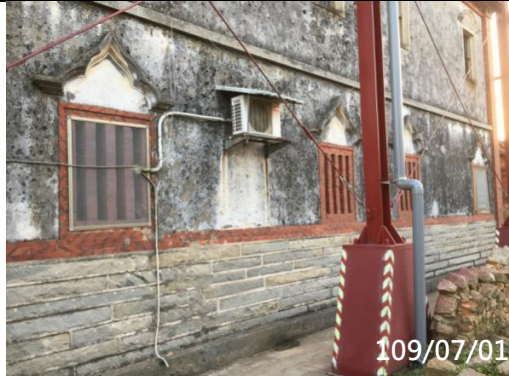
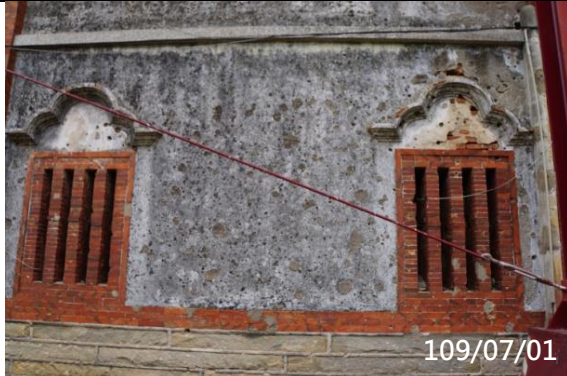
| <p>照 2-3-11 北向立面掛設分離式冷氣室外機</p> | <p>照 2-3-12 彈孔痕跡留存，並有後期修補痕跡</p> |

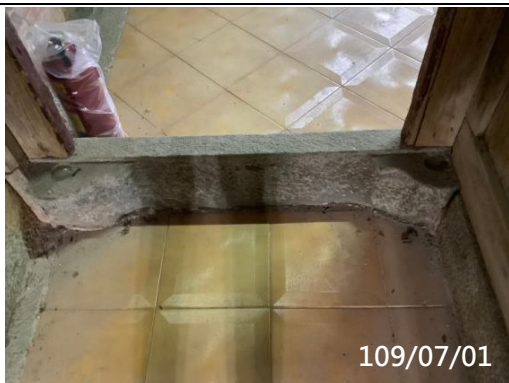
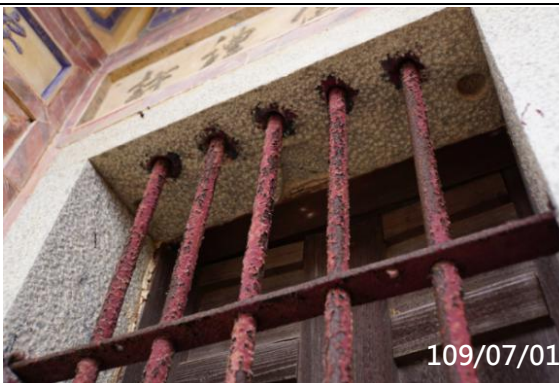
| <p>照 2-3-15 地坪已更動為現代瓷磚</p> | <p>照 2-3-16 凹壽處窗戶鐵格柵表面鏽蝕</p> |

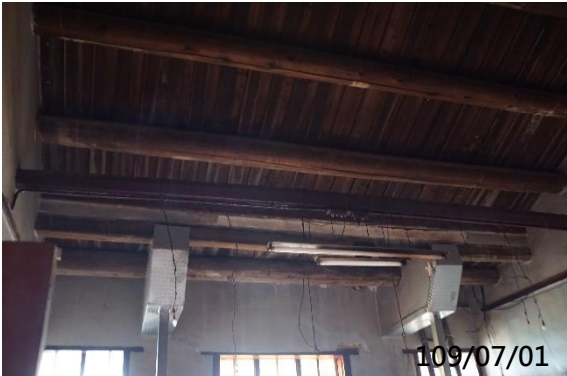
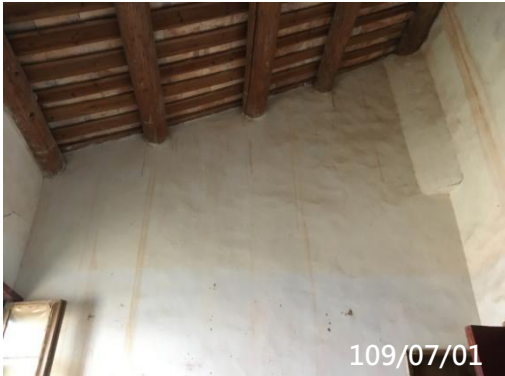
| <p>照 2-3-19 後期以鋼板包覆且施作暫支撐，以支撐既有梁架</p> | <p>照 2-3-20 左中房屋面滲水垂流，導致壁面髒汙</p> |
