# 金門縣定古蹟青嶼張氏兄弟洋樓修復及再利用工程

## 工作報告書

主辦機關：金門縣文化局  
設計監造單位：黃毅誠建築師事務所  
施工單位：阿里山營造有限公司  
施工紀錄單位：黃毅誠建築師事務所  
中華民國115年6月

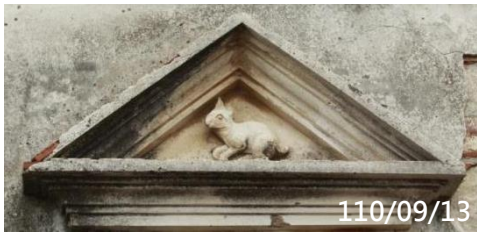
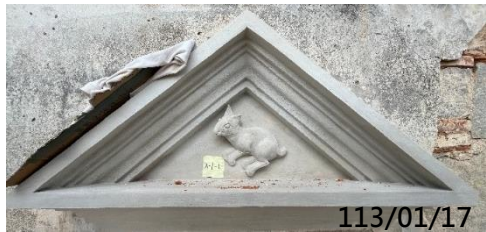
| 照 0-1 修復前 | | | | 照 0-2 修復後 | |

| 編號 | A-1-1 | 修復層級 | 第二級(修補) | 修復方式 | 面層清潔後，窗飾帶缺損部位修補 |
| 裝飾類別 | 走獸類-兔 | 位置 | 窗楣 | | |

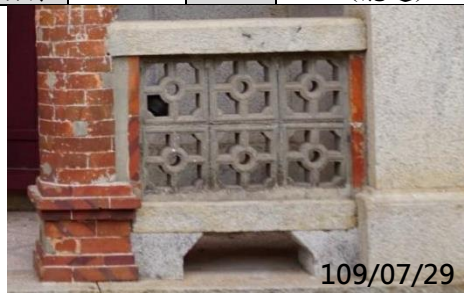
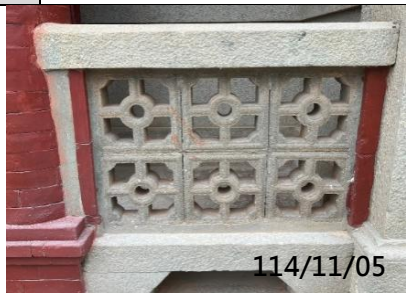
| 照 0-3 修復前 | | | | 照 0-4 修復後 | |

| 編號 | A-1-2 | 修復層級 | 第一級(清潔) | 修復方式 | 面層清潔 |
| 裝飾類別 | 欄杆 | 位置 | 一樓正門左側(龍邊) | | |

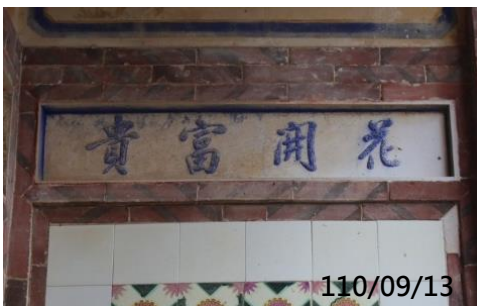
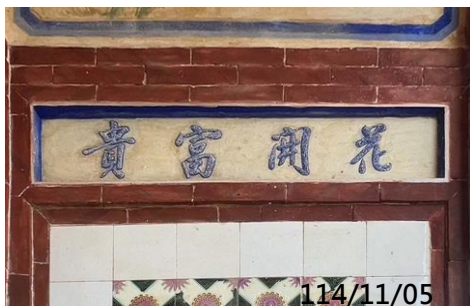
| 照 0-5 修復前 | | | | 照 0-6 修復後 | |

| 編號 | A-1-3 | 修復層級 | 第一級(保存) | 修復方式 | 面層清潔 |
| 裝飾類別 | 文字裝飾 | 位置 | 左側(龍邊)對看堵上方 | | |

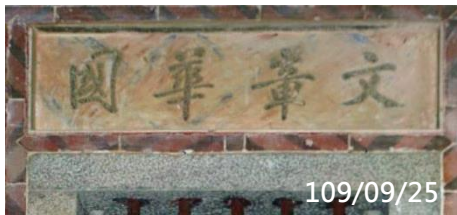
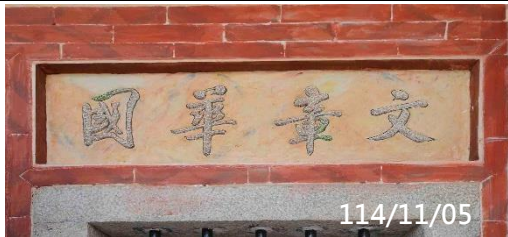
| 照 0-7 修復前 | | | | 照 0-8 修復後 | | |

| 編號 | A-1-4 | 修復層級 | 第一級(保存) | 修復方式 | 表面去污清潔 | |
| 裝飾類別 | 文字裝飾 | 位置 | 一樓正門左側<br>(龍邊) | | | |

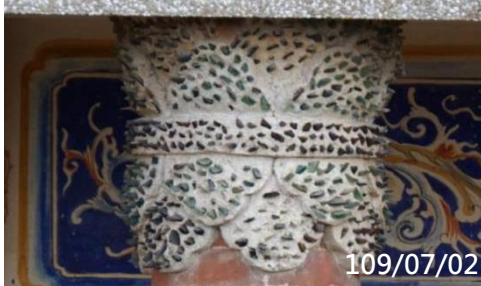
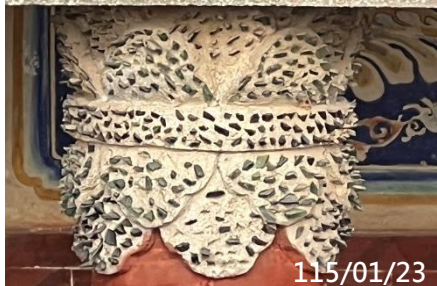
| 照 0-9 修復前 | | | | 照 0-10 修復後 | |

| 編號 | A-1-5 | 修復層級 | 第一級(保存) | 修復方式 | 表面去污清潔 |
| 裝飾類別 | 抽象類 | 位置 | 磚柱上方<br>(龍邊) | | |

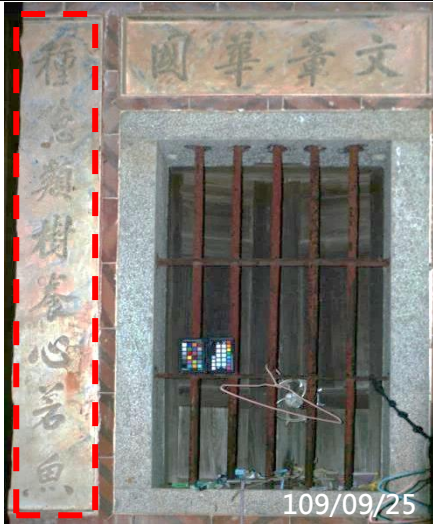
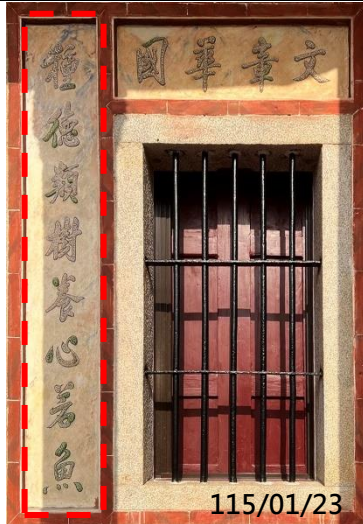
| 照 0-11 修復前 | | | | 照 0-12 修復後 | | |

| 編號 | A-1-6 | 修復層級 | 第一級(保存) | 修復方式 | 表面去污清潔 | |
| 裝飾類別 | 文字裝飾 | 位置 | 一樓正門左側<br>(龍邊) | | | |

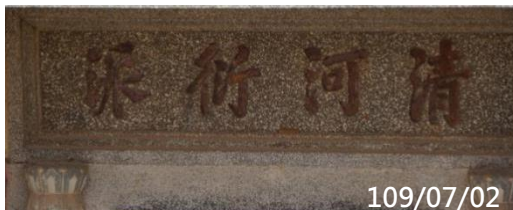
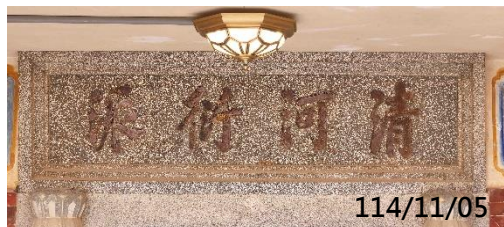
| 照 0-13 修復前 | | | | 照 0-14 修復後 | |

| 編號 | A-1-7 | 修復層級 | 第一級(保存) | 修復方式 | 表面去污清潔 |
| 裝飾類別 | 文字裝飾 | 位置 | 一樓正門上方 | | |

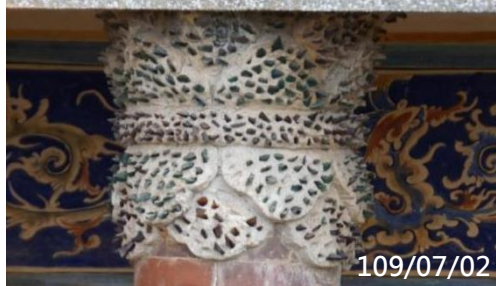
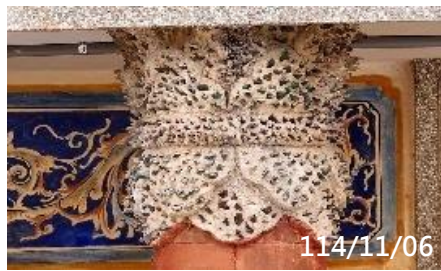
| 照 0-15 修復前 | | | | 照 0-16 修復後 | |

| 編號 | A-1-8 | 修復層級 | 第一級(保存) | 修復方式 | 表面去污清潔 |
| 裝飾類別 | 抽象類 | 位置 | 磚柱上方(虎邊) | | |

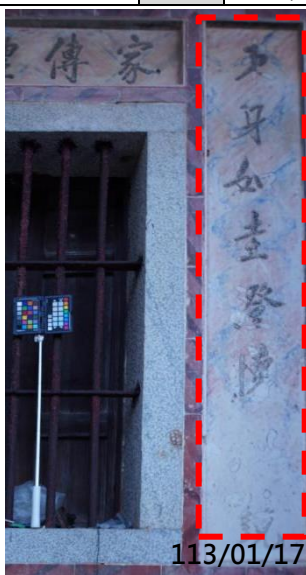
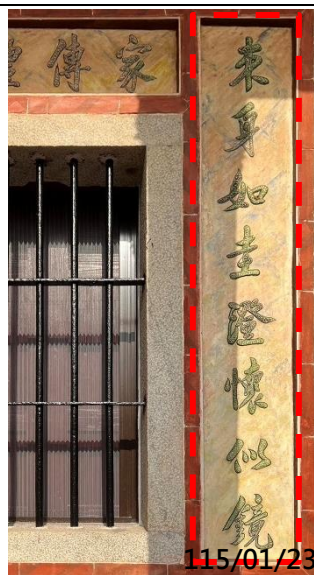
| 照 0-17 修復前 | | | | 照 0-18 修復後 | |

| 編號 | A-1-9 | 修復層級 | 第一級(保存) | 修復方式 | 表面去污清潔 |
| 裝飾類別 | 文字裝飾 | 位置 | 一樓正門右側<br>(虎邊) | | |

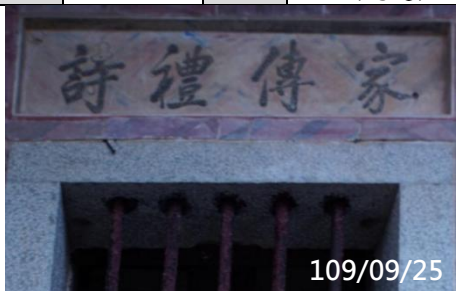
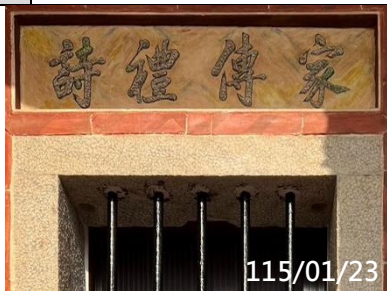
| 照 0-19 修復前 | | | | 照 0-20 修復後 | | |

| 編號 | A-1-10 | 修復層級 | 第一級(保存) | 修復方式 | 表面去污清潔 | |
| 裝飾類別 | 文字裝飾 | 位置 | 一樓正門右側<br>(虎邊) | | | |

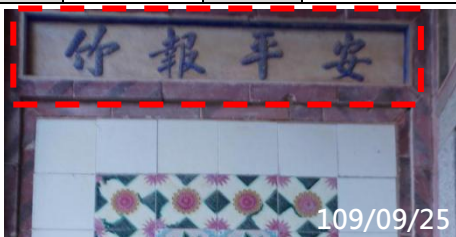
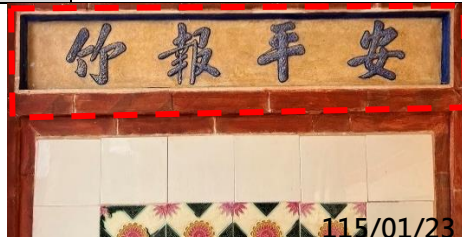
| 照 0-21 修復前 | | | | 照 0-22 修復後 | | |

| 編號 | A-1-11 | 修復層級 | 第一級(保存) | 修復方式 | 表面去污清潔 | |
| 裝飾類別 | 文字裝飾 | 位置 | 右邊(虎邊)對看堵上方 | | | |

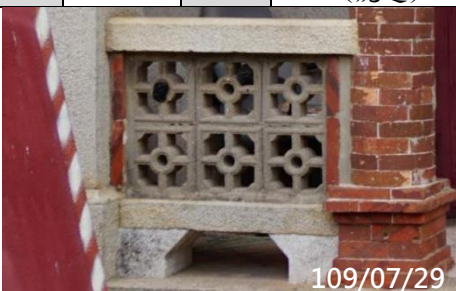
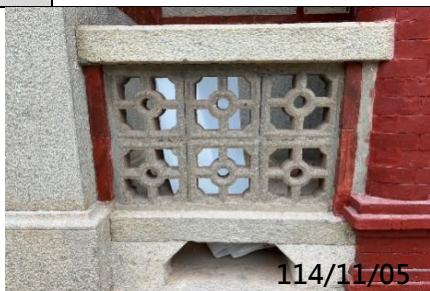
| 照 0-23 修復前 | | | | 照 0-24 修復後 | | |

| 編號 | A-1-12 | 修復層級 | 第一級(清潔) | 修復方式 | 面層清潔 | |
| 裝飾類別 | 欄杆 | 位置 | 一樓正門右側<br>(虎邊) | | | |

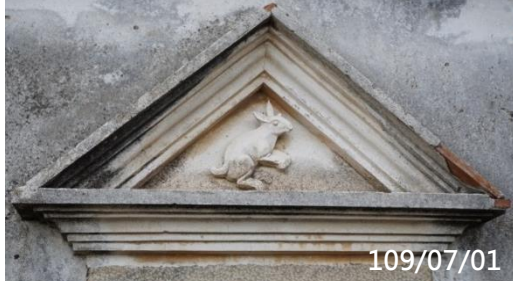
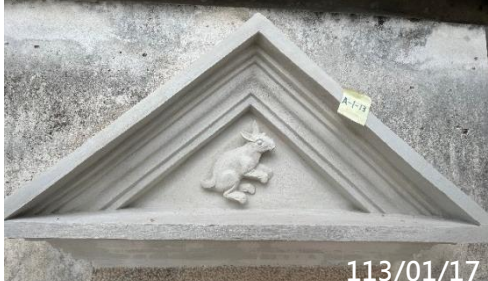
| 照 0-25 修復前 | | | | | |

| 編號 | A-1-13 | 修復層級 | 第二級(修補) | 修復方式 | 面層清潔後，窗飾帶缺損部位修補 |
| 裝飾類別 | 走獸類-兔 | 位置 | 窗楣 | | |

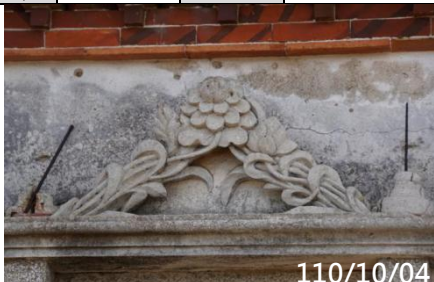
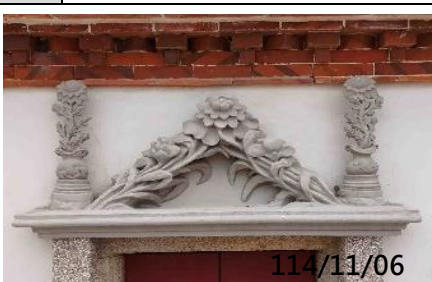
| 照 0-27 修復前 | | | | | |

| 編號 | B-1-1 | 修復層級 | 第二級(修補) | 修復方式 | 面層清潔後，缺損瓶飾修補 |
| 裝飾類別 | 花卉植物、瓶 | 位置 | 窗楣 | | |

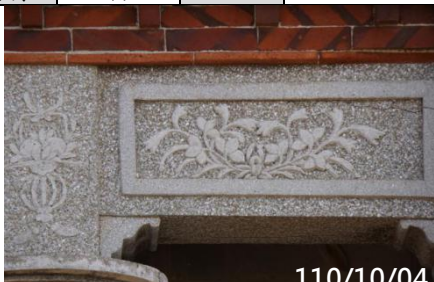
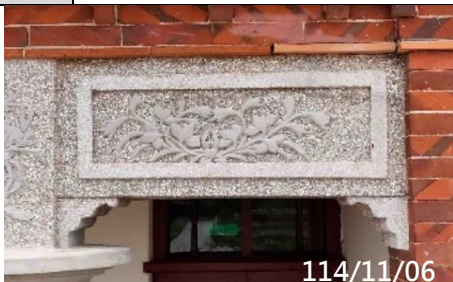
| 照 0-29 修復前 | | | | 照 0-30 修復後 | |

| 編號 | B-1-2 | 修復層級 | 第一級(保存) | 修復方式 | 表面去污清潔 |
| 裝飾類別 | 花卉植物 | 位置 | 屋簷下方 | | |

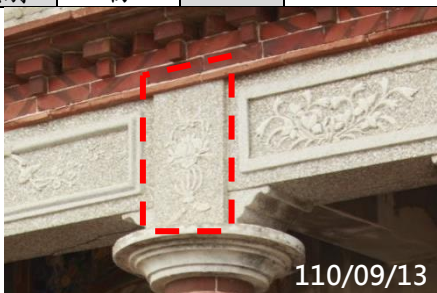
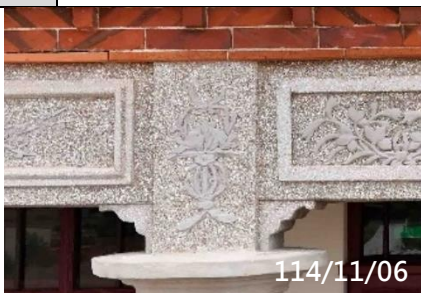
| 照 0-31 修復前 | | | | 照 0-32 修復後 | |

| 編號 | B-1-3 | 修復層級 | 第一級(保存) | 修復方式 | 表面去污清潔 |
| 裝飾類別 | 花卉植物 | 位置 | 屋簷下方 | | |

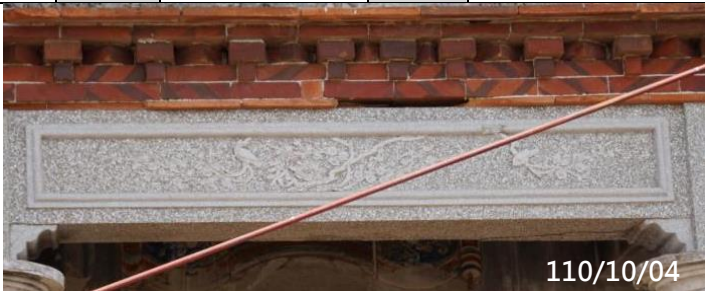
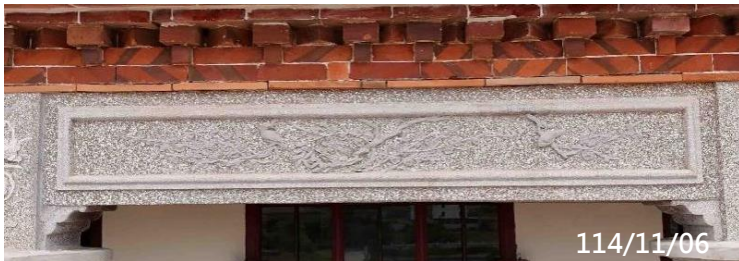
| 照 0-33 修復前 | | | | | |

| 編號 | B-1-4 | 修復層級 | 第一級(保存) | 修復方式 | 表面去污清潔 |
| 裝飾類別 | 花卉植物 | 位置 | 屋簷下方 | | |

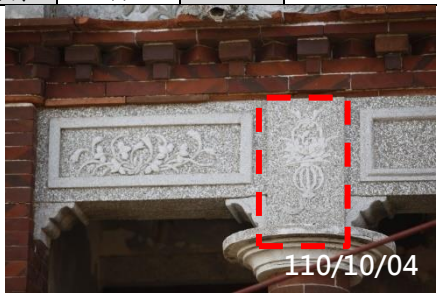
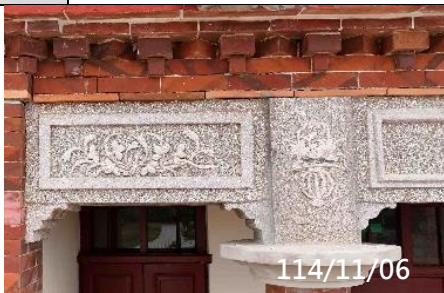
| 照 0-35 修復前 | | | | 照 0-36 修復後 | |

| 編號 | B-1-5 | 修復層級 | 第一級(保存) | 修復方式 | 表面去污清潔 |
| 裝飾類別 | 花卉植物 | 位置 | 屋簷下方 | | |

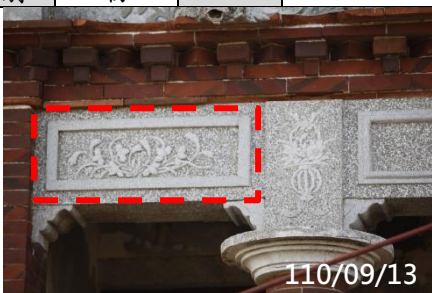
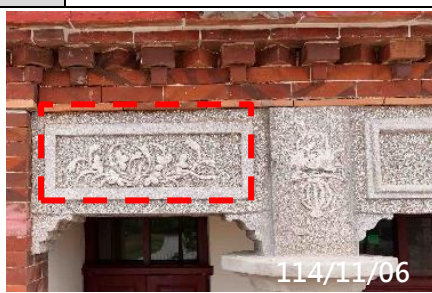
| 照 0-37 修復前 | | | | 照 0-38 修復後 | |

| 編號 | B-1-6 | 修復層級 | 第一級(保存) | 修復方式 | 表面去污清潔 |
| 裝飾類別 | 花卉植物 | 位置 | 屋簷下方 | | |

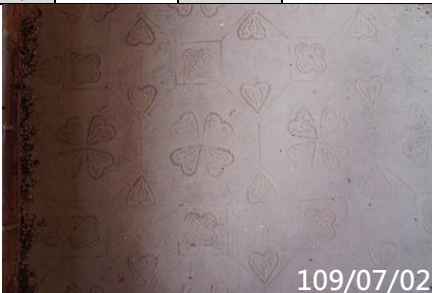
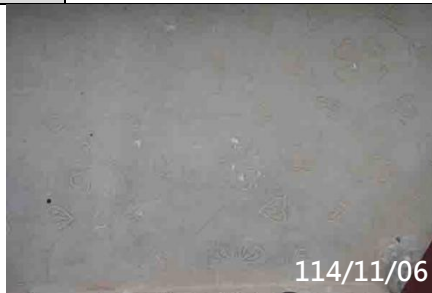
| 照 0-39 修復前 | | | | 照 0-40 修復後 | |

| 編號 | B-1-7 | 修復層級 | 第一級(保存) | 修復方式 | 表面去污清潔 |
| 裝飾類別 | 花卉植物 | 位置 | 二樓露臺地板 | | |

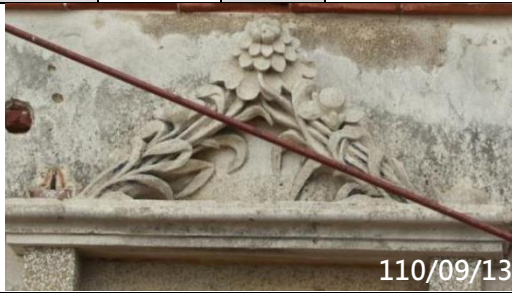
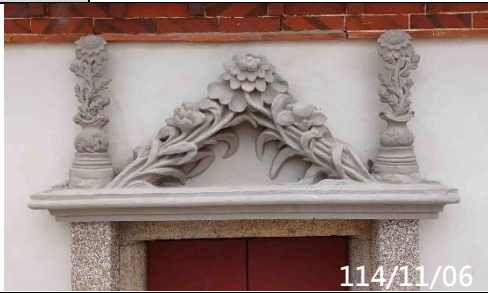
| 照 0-41 修復前 | | | | 照 0-42 修復後 | |

| 編號 | B-1-8 | 修復層級 | 第二級(修補) | 修復方式 | 面層清潔後，缺損瓶飾修補 |
| 裝飾類別 | 花卉植物、瓶 | 位置 | 窗楣 | | |

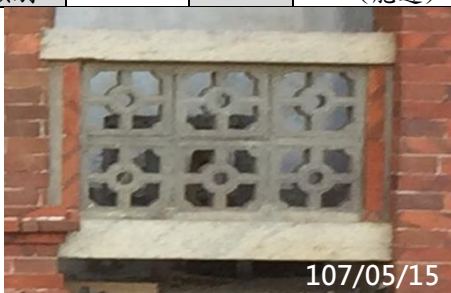
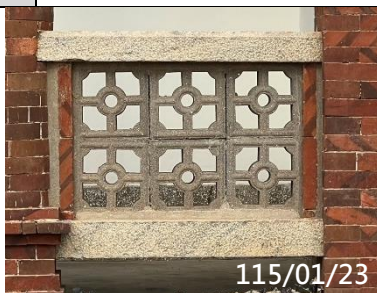
| 照 0-43 修復前 | | | | 照 0-44 修復後 | |

| 編號 | B-1-9 | 修復層級 | 第一級(清潔) | 修復方式 | 面層清潔 |
| 裝飾類別 | 欄杆 | 位置 | 二樓正門左側(龍邊) | | |

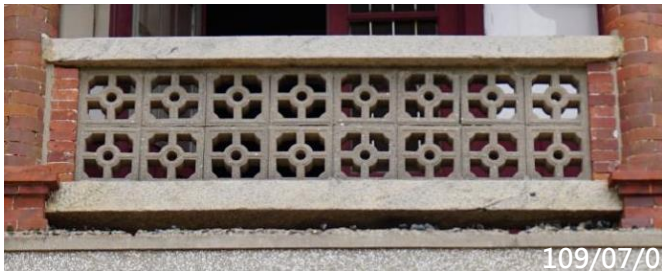
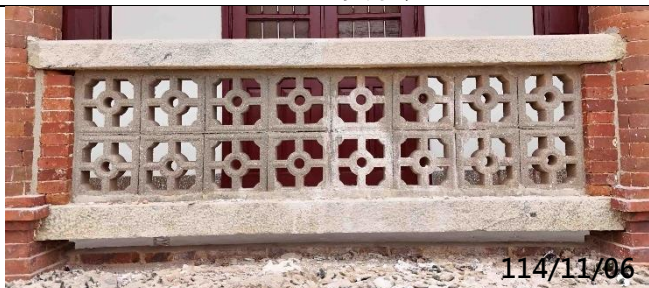
| | | | | 照 0-45 修復前 | | |

| 編號 | B-1-10 | 修復層級 | 第一級(清潔) | 修復方式 | 面層清潔 | |
| 裝飾類別 | 欄杆 | 位置 | 二樓正門中間 | | | |

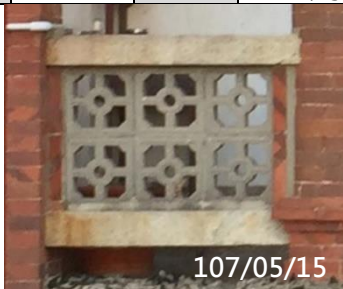
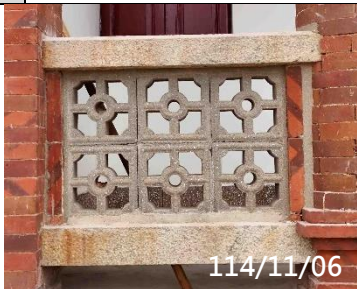
| 照 0-47 修復前 | | | | 照 0-48 修復後 | | |

| 編號 | B-1-11 | 修復層級 | 第一級(清潔) | 修復方式 | 面層清潔 | |
| 裝飾類別 | 欄杆 | 位置 | 二樓正門右側(虎邊) | | | |

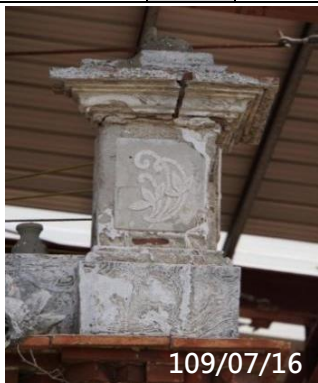
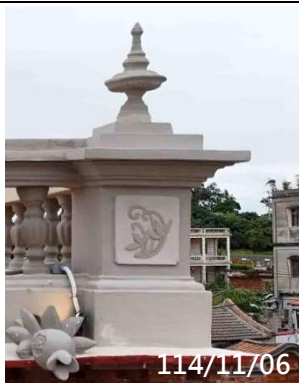
| 照 0-49 修復前 | | | | 照 0-50 修復後 | |

| 編號 | C-1-1 | 修復層級 | 第二級(修補) | 修復方式 | 面層清潔後，缺損部位修補加固或重砌 |
| 裝飾類別 | 花卉植物 | 位置 | 龍邊屋頂平台 | | |

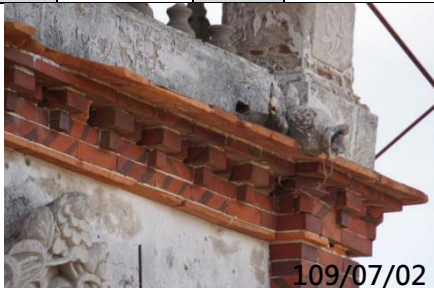
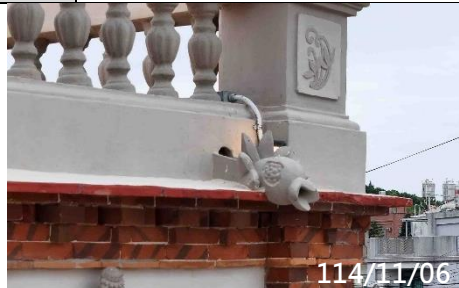
| 照 0-51 修復前 | | | | 照 0-52 修復後 | |

| 編號 | C-1-2 | 修復層級 | 第一級(保存) | 修復方式 | 表面去污清潔 |
| 裝飾類別 | 花朵造型落水口 | 位置 | 龍邊屋頂 | | |

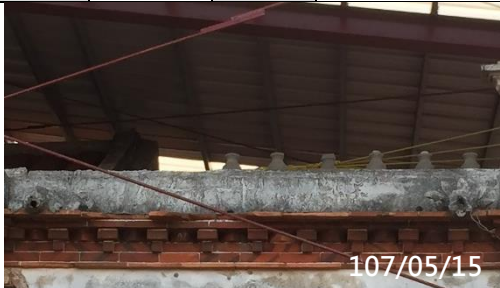
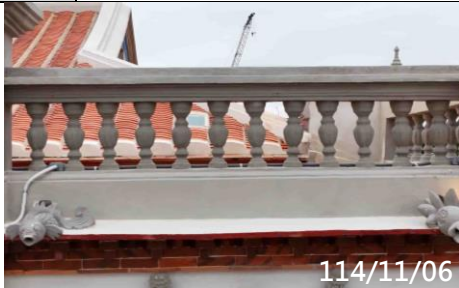
| 照 0-53 修復前 | | | | 照 0-54 修復後 | |

| 編號 | C-1-3 | 修復層級 | 第三級(仿作) | 修復方式 | 仿作復原 |
| 裝飾類別 | 欄杆 | 位置 | 龍邊屋頂平台 | | |

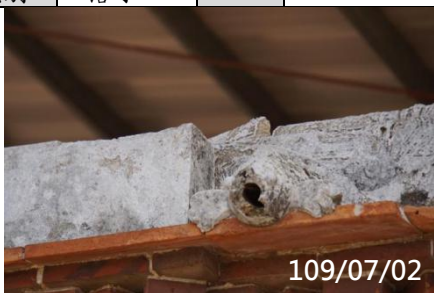
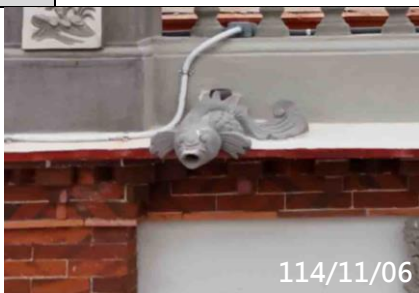
| 照 0-55 修復前 | | | | 照 0-56 修復後 | |

| 編號 | C-1-4 | 修復層級 | 第二級(修補) | 修復方式 | 面層清潔後，缺損部位修補 |
| 裝飾類別 | 鯉魚造型落水口 | 位置 | 龍邊屋頂 | | |

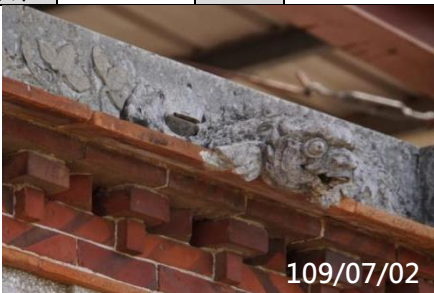
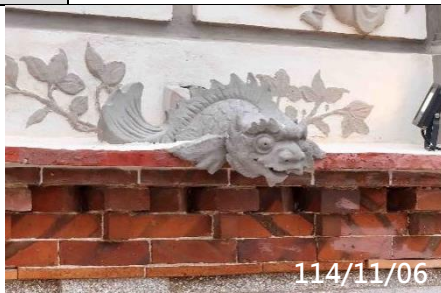
| 照 0-57 修復前 | | | | 照 0-58 修復後 | | |

| 編號 | C-1-5 | 修復層級 | 第一級(保存) | 修復方式 | 表面去污清潔 | |
| 裝飾類別 | 神靈瑞獸 | 位置 | 山頭下方 | | | |

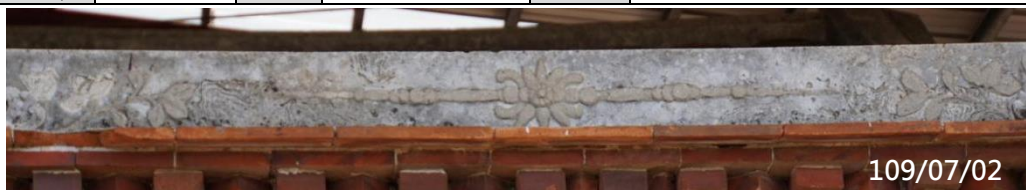
| 照 0-59 修復前 |

| 編號 | C-1-6 | 修復層級 | 第二級(修補) | 修復方式 | 面層清潔後，缺損部位修補 |
| 裝飾類別 | 花卉植物 | 位置 | 山頭下方 | | |

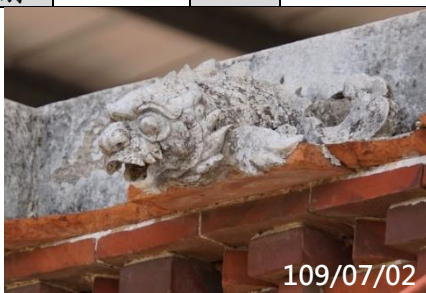
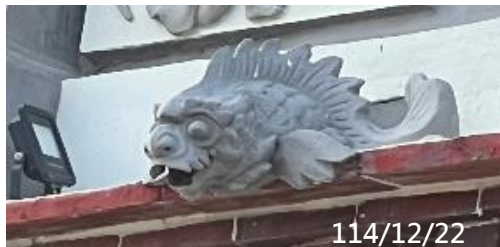
| 照 0-61 修復前 | | | | 照 0-62 修復後 | | |

| 編號 | C-1-7 | 修復層級 | 第二級(修補) | 修復方式 | 面層清潔後，缺損部位修補 | |
| 裝飾類別 | 神靈瑞獸 | 位置 | 山頭下方 | | | |

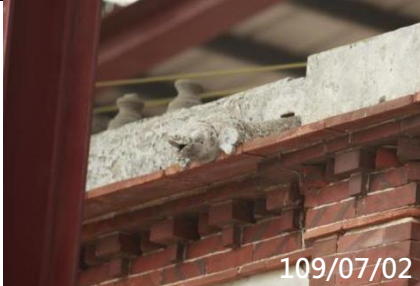
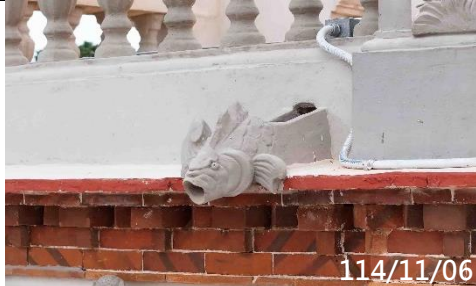
| 照 0-65 修復前 | | | | 照 0-66 修復後 | | |

| 編號 | C-1-9 | 修復層級 | 第二級(修補) | 修復方式 | 面層清潔後，缺損部位修補 | |
| 裝飾類別 | 鯉魚造型落水口 | 位置 | 虎邊屋頂 | | | |

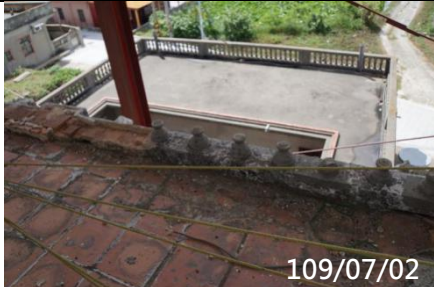
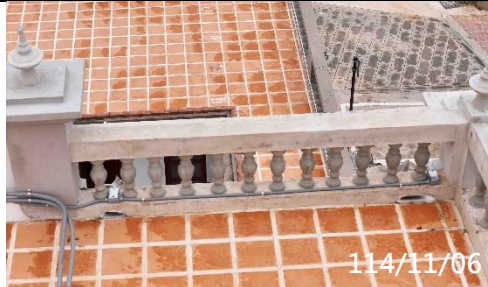
| 照 0-67 修復前 | | | | 照 0-68 修復後 | | |

| 編號 | C-1-10 | 修復層級 | 第三級(仿作) | 修復方式 | 仿作復原 | |
| 裝飾類別 | 欄杆 | 位置 | 虎邊屋頂 | | | |

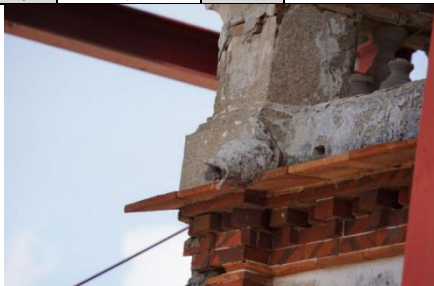
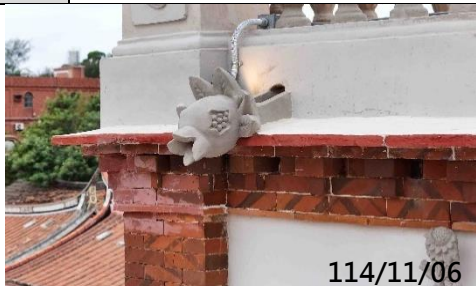
| 照 0-69 修復前 | | | | 照 0-70 修復後 | | |

| 編號 | C-1-11 | 修復層級 | 第二級(修補) | 修復方式 | 面層清潔後，缺損部位修補 | |
| 裝飾類別 | 花朵造型落水口 | 位置 | 虎邊屋頂 | | | |

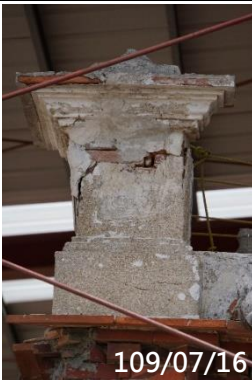
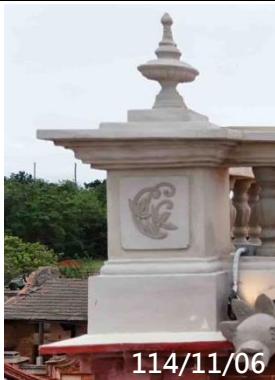
| 照 0-71 修復前 | | | | 照 0-72 修復後 | |

| 編號 | C-1-12 | 修復層級 | 第三級(仿作) | 修復方式 | 仿作復原 |
| 裝飾類別 | 花卉植物 | 位置 | 虎邊屋頂 | | |

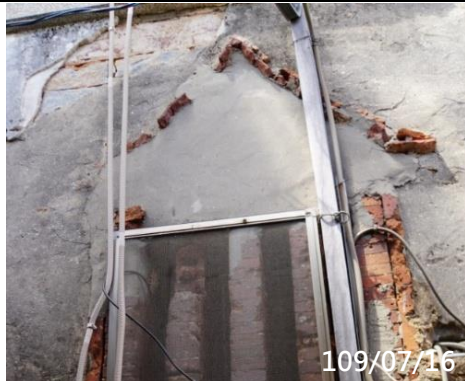
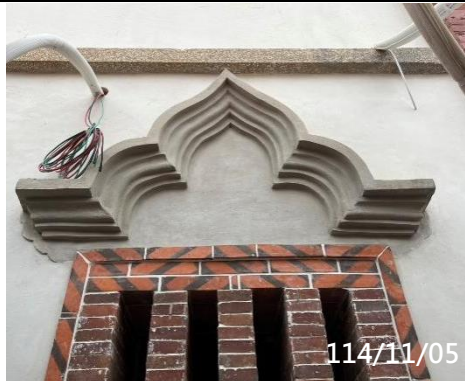
| 照 0-73 修復前 | | | | 照 0-74 修復後 | |

| 編號 | A-1-12 | 修復層級 | 第三級(仿作) | 修復方式 | 仿作復原 |
| 裝飾類別 | 尖形(火型) | 位置 | 南向一樓<br>右二窗 | | |

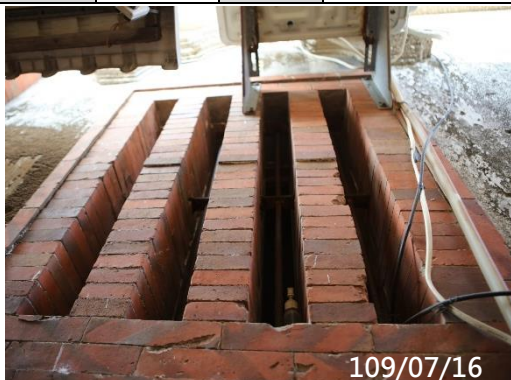
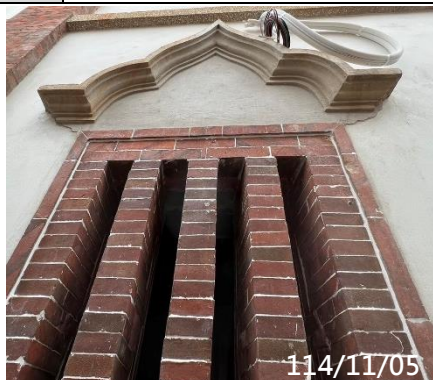
| 照 0-75 修復前 | | | | 照 0-76 修復後 | |

| 編號 | A-1-13 | 修復層級 | 第二級(修補) | 修復方式 | 面層清潔後，缺損部位修補 |
| 裝飾類別 | 尖形(火型) | 位置 | 南向一樓<br>右一窗 | | |

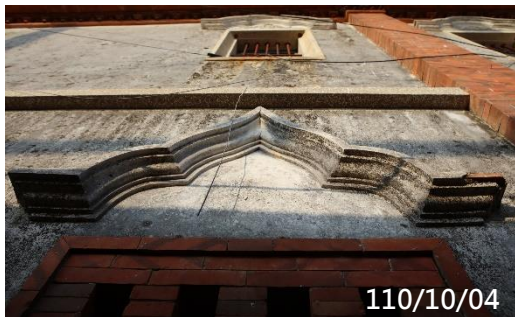
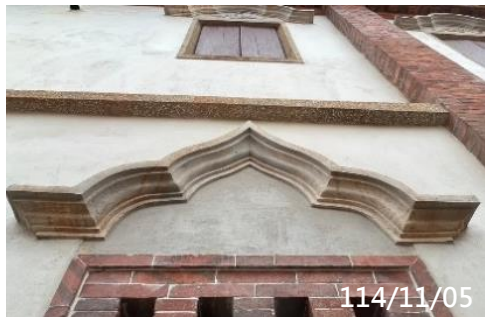
| 照 0-77 修復前 | | | | 照 0-78 修復後 | | |

| 編號 | A-1-14 | 修復層級 | 第二級(修補) | 修復方式 | 面層清潔後，缺損部位修補 | |
| 裝飾類別 | 尖形(火型) | 位置 | 南向一樓左一窗 | | | |

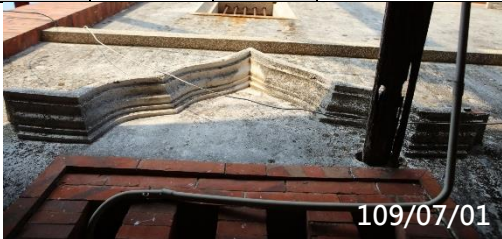
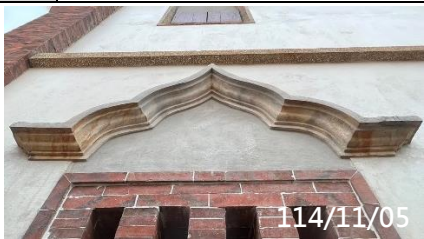
| 照 0-79 修復前 | | | | 照 0-80 修復後 | |

| 編號 | A-1-15 | 修復層級 | 第一級(保存) | 修復方式 | 表面去污清潔 |
| 裝飾類別 | 尖形(火型) | 位置 | 南向一樓左二窗 | | |

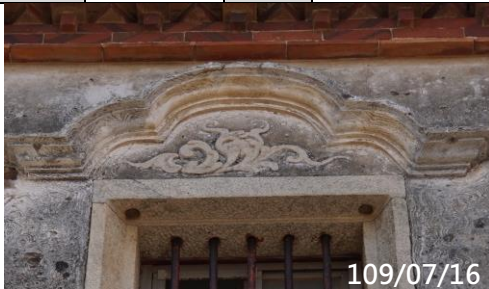
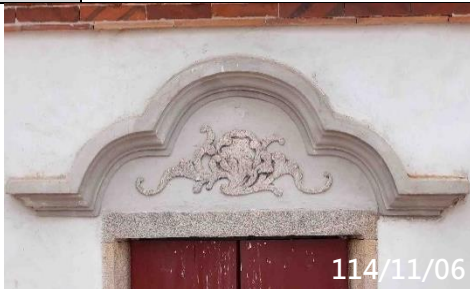
| 照 0-81 修復前 | | | | 照 0-82 修復後 | | |

| 編號 | B-1-12 | 修復層級 | 第二級(修補) | 修復方式 | 面層清潔後，飾帶缺損部位修補 | |
| 裝飾類別 | 花卉植物 | 位置 | 南向二樓<br>右二窗 | | | |

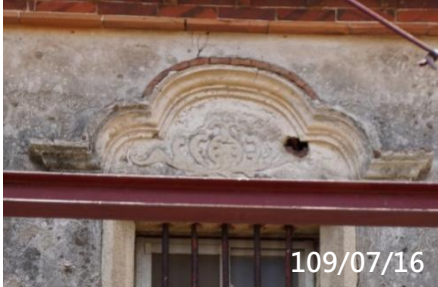
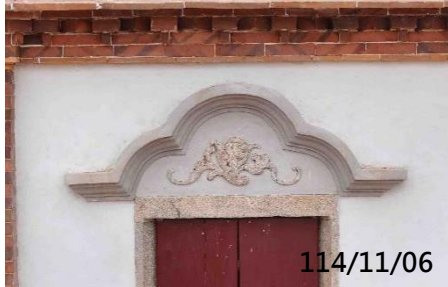
| 照 0-83 修復前 | | | | 照 0-84 修復後 | |

| 編號 | B-1-13 | 修復層級 | 第二級(修補) | 修復方式 | 面層清潔後，飾帶及牆面缺損部位修補 |
| 裝飾類別 | 花卉植物 | 位置 | 南向二樓<br>右一窗 | | |

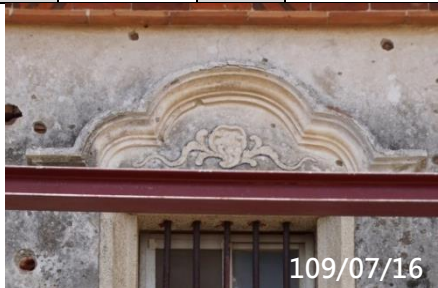
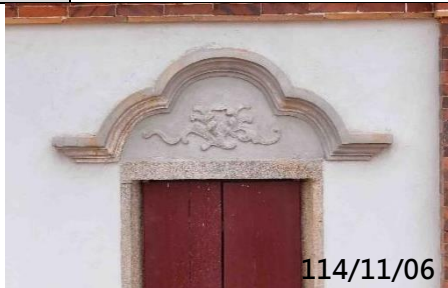
| 照 0-85 修復前 | | | | 照 0-86 修復後 | |

| 編號 | B-1-14 | 修復層級 | 第二級(修補) | 修復方式 | 面層清潔後，飾帶缺損部位修補 |
| 裝飾類別 | 花卉植物 | 位置 | 南向二樓<br>左一窗 | | |

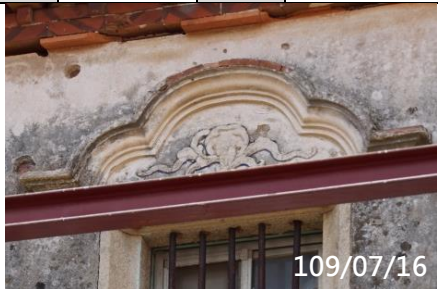
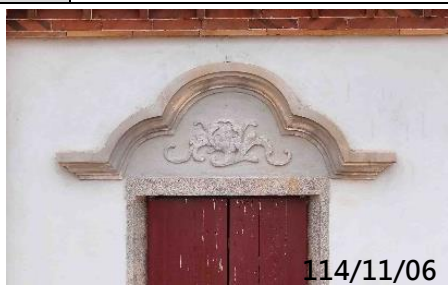
| 照 0-87 修復前 | | | | 照 0-88 修復後 | | |

| 編號 | B-1-15 | 修復層級 | 第二級(修補) | 修復方式 | 面層清潔後，飾帶缺損部位修補 | |
| 裝飾類別 | 花卉植物 | 位置 | 南向二樓<br>左二窗 | | | |

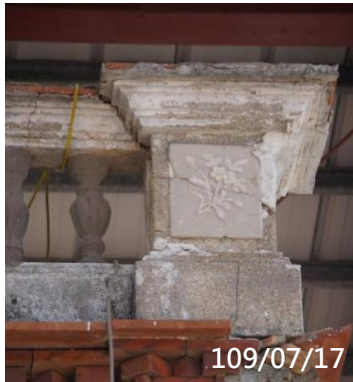
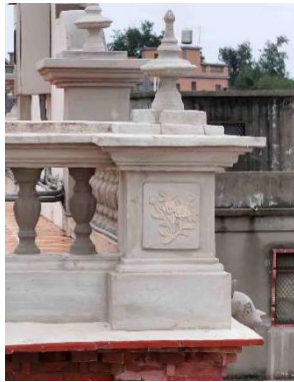
| 照 0-89 修復前 | | | | 照 0-90 修復後 | | |

| 編號 | C-1-13 | 修復層級 | 第二級(修補) | 修復方式 | 面層清潔後，缺損部位修補 | |
| 裝飾類別 | 花卉植物 | 位置 | 南向屋頂露台望柱 | | | |

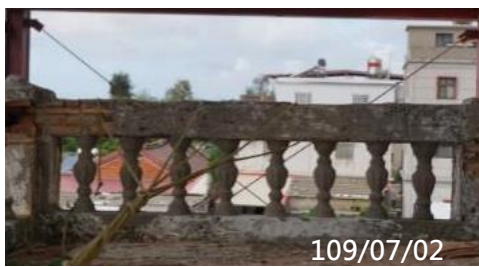
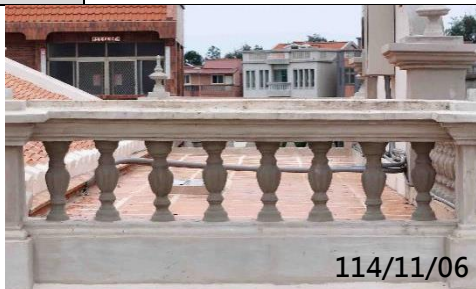
| 照 0-91 修復前 | | | | 照 0-92 修復後 | |

| 編號 | C-1-14 | 修復層級 | 第二級(修補) | 修復方式 | 面層清潔後，面層缺損部位修補 |
| 裝飾類別 | 欄杆 | 位置 | 南向屋頂露台 | | |

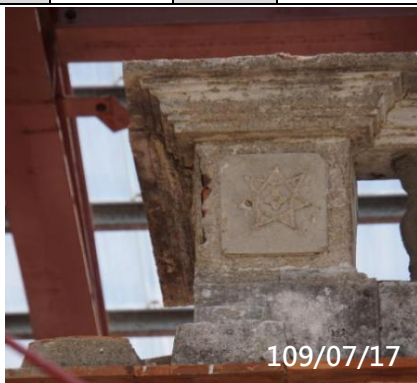
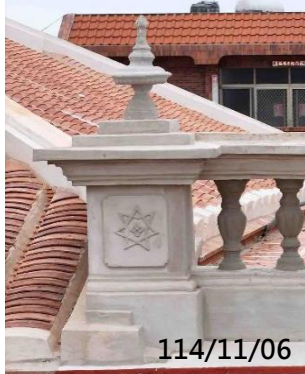
| 照 0-93 修復前 | | | | 照 0-94 修復後 | |

| 編號 | C-1-15 | 修復層級 | 第二級(修補) | 修復方式 | 面層清潔後，缺損部位修補 |
| 裝飾類別 | 抽象類 | 位置 | 南向屋頂露台望柱 | | |

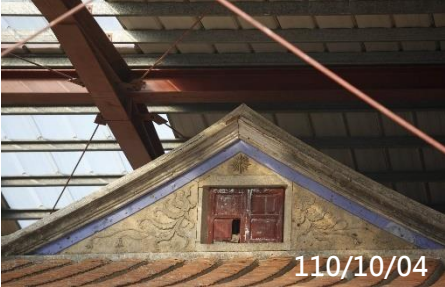
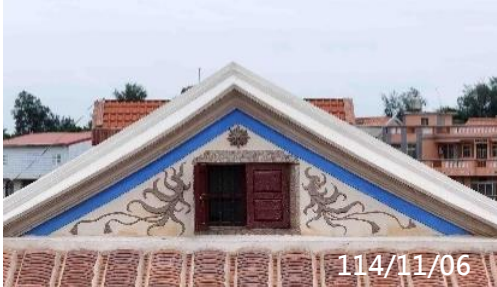
| 照 0-95 修復前 | | | | 照 0-96 修復後 | |

| 編號 | C-1-16 | 修復層級 | 第二級(修補) | 修復方式 | 面層清潔後，缺損部位修補 |
| 裝飾類別 | 花卉植物 | 位置 | 南向歇山頂山牆 | | |

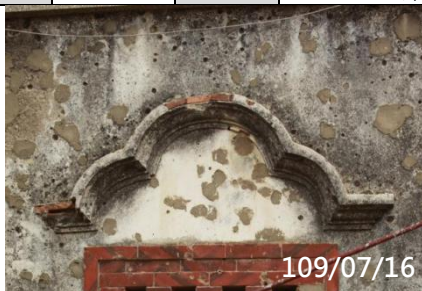
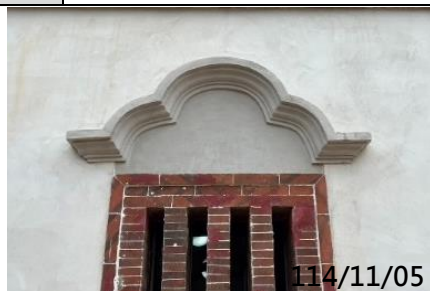
| 照 0-97 修復前 | | | | 照 0-98 修復後 | |

| 編號 | A-1-16 | 修復層級 | 第二級(修補) | 修復方式 | 面層清潔後，缺損部位修補 |
| 裝飾類別 | 抽象類 | 位置 | 西向一樓<br>右二窗 | | |

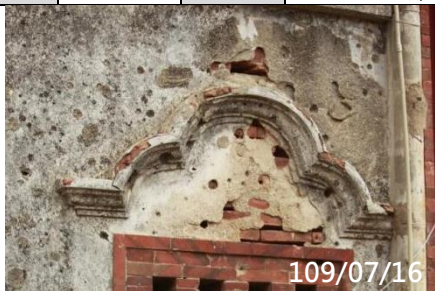
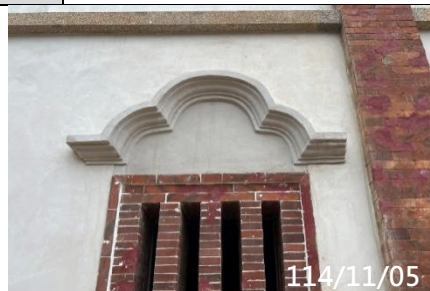
| 照 0-99 修復前 | | 照 0-100 修復後 | | | |

| 編號 | A-1-17 | 修復層級 | 第二級(修補) | 修復方式 | 面層清潔後，缺損部位修補 |
| 裝飾類別 | 抽象類 | 位置 | 西向一樓<br>右一窗 | | |

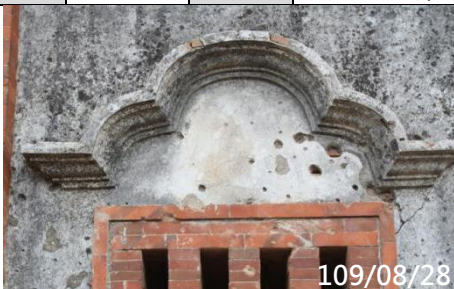
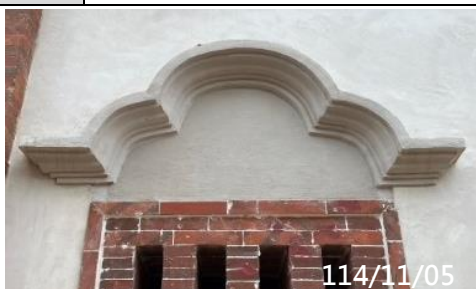
| 照 0-101 修復前 | | | | 照 0-102 修復後 | |

| 編號 | A-1-18 | 修復層級 | 第二級(修補) | 修復方式 | 面層清潔後，缺損部位修補 |
| 裝飾類別 | 抽象類 | 位置 | 西向一樓<br>左一窗 | | |

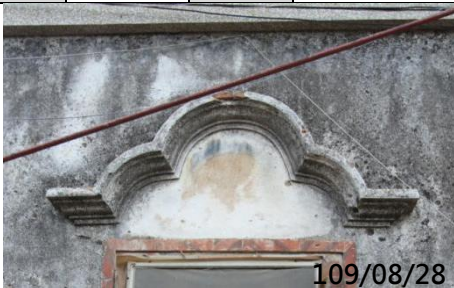
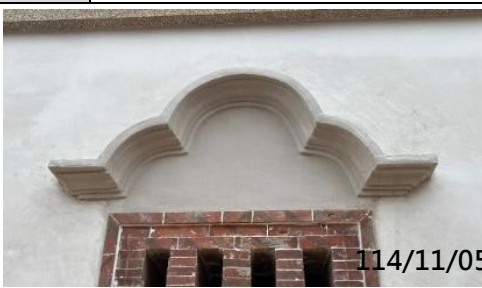
| 照 0-103 修復前 | | | | 照 0-104 修復後 | |

| 編號 | A-1-19 | 修復層級 | 第一級(保存) | 修復方式 | 表面去污清潔 |
| 裝飾類別 | 抽象類 | 位置 | 西向一樓<br>左二窗 | | |

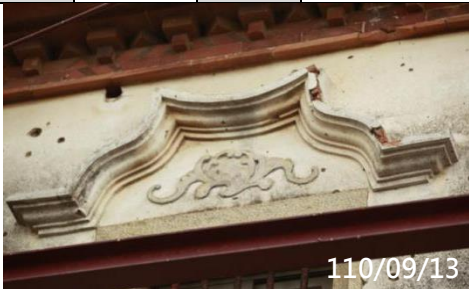
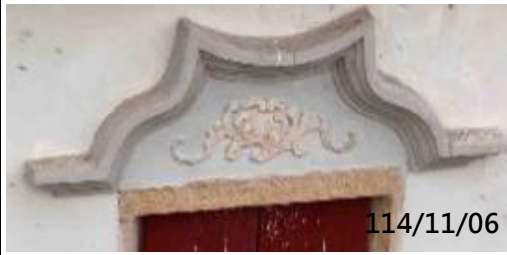
| 照 0-105 修復前 | | | | 照 0-106 修復後 | | |

| 編號 | B-1-16 | 修復層級 | 第二級(修補) | 修復方式 | 表面去污清潔 | |
| 裝飾類別 | 花卉植物-菊花 | 位置 | 西向二樓<br>右二窗 | | | |

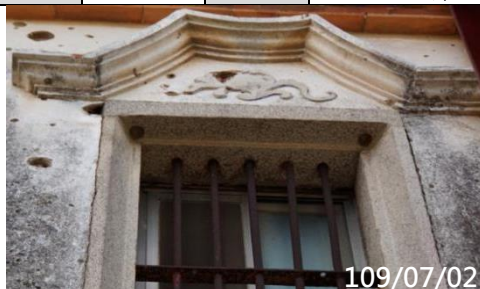
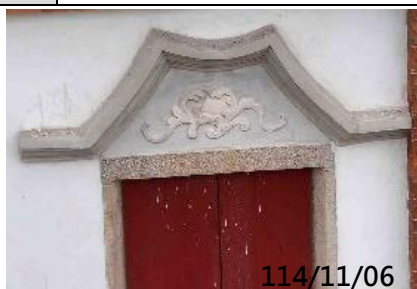
| 照 0-107 修復前 | | | | 照 0-108 修復後 | | |

| 編號 | B-1-17 | 修復層級 | 第二級(修補) | 修復方式 | 面層清潔後，缺損部位修補 | |
| 裝飾類別 | 花卉植物-菊花 | 位置 | 西向二樓<br>右一窗 | | | |

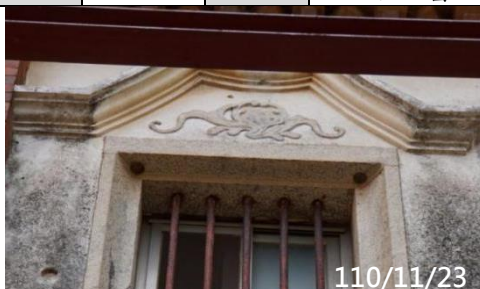
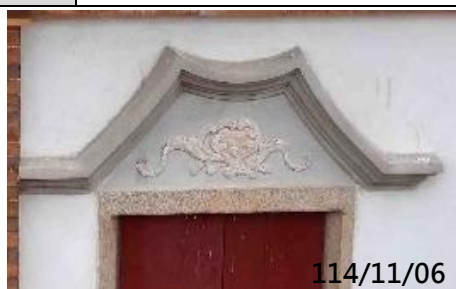
| 照 0-109 修復前 | | | | 照 0-110 修復後 | |

| 編號 | B-1-18 | 修復層級 | 第一級(保存) | 修復方式 | 表面去污清潔 |
| 裝飾類別 | 花卉植物-菊花 | 位置 | 西向二樓<br>左一窗 | | |

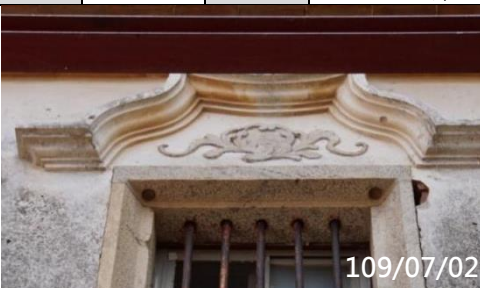
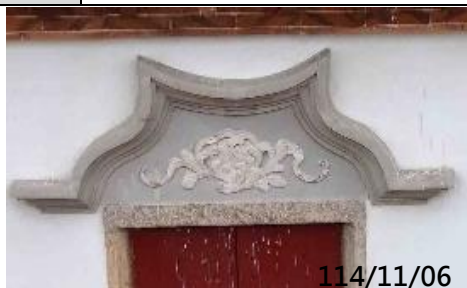
| 照 0-111 修復前 | | | | 照 0-112 修復後 | | |

| 編號 | B-1-19 | 修復層級 | 第一級(保存) | 修復方式 | 表面去污清潔 | |
| 裝飾類別 | 花卉植物-菊花 | 位置 | 西向二樓<br>左二窗 | | | |

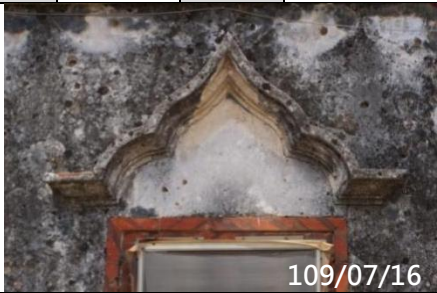
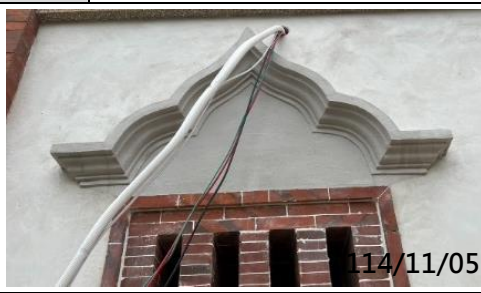
| 照 0-113 修復前 | | | | 照 0-114 修復後 | |

| 編號 | A-1-20 | 修復層級 | 第一級(保存) | 修復方式 | 表面去污清潔 |
| 裝飾類別 | 尖形(火型) | 位置 | 北向一樓<br>右二窗 | | |

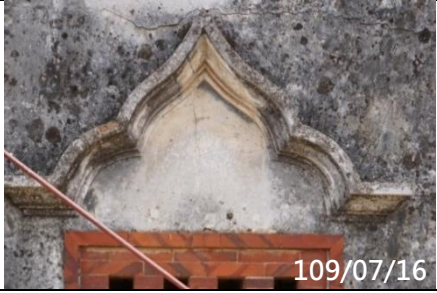
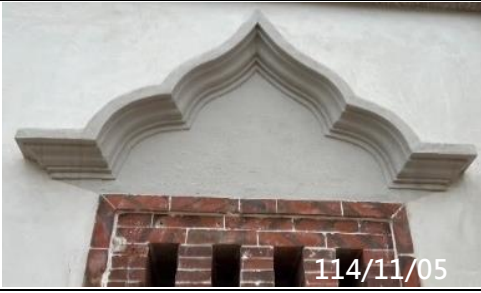
| 照 0-115 修復前 | | | | 照 0-116 修復後 | | |

| 編號 | A-1-21 | 修復層級 | 第二級(修補) | 修復方式 | 面層清潔後，缺損部位修補 | |
| 裝飾類別 | 尖形(火型) | 位置 | 北向一樓<br>右一窗 | | | |

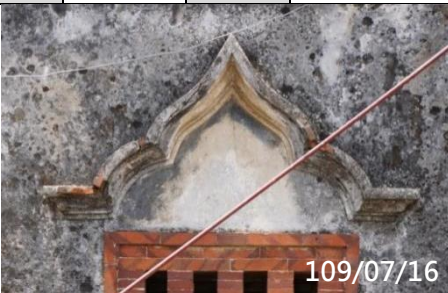
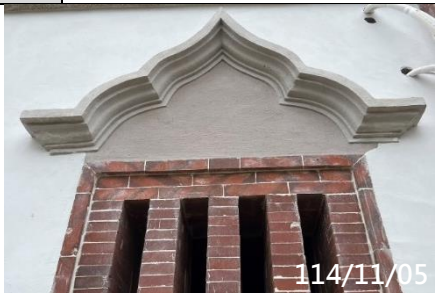
| 照 0-117 修復前 | | | | 照 0-118 修復後 | | |

| 編號 | A-1-22 | 修復層級 | 第二級(修補) | 修復方式 | 面層清潔後，缺損部位修補 | |
| 裝飾類別 | 尖形(火型) | 位置 | 北向一樓<br>左一窗 | | | |

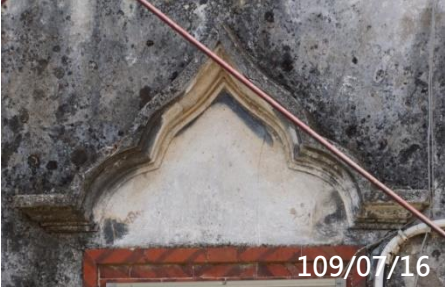
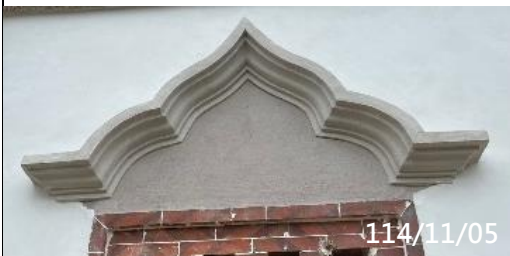
| 照 0-119 修復前 | | | | 照 0-120 修復後 | | |

| 編號 | A-1-23 | 修復層級 | 第一級(保存) | 修復方式 | 表面去污清潔 | |
| 裝飾類別 | 尖形(火型) | 位置 | 北向一樓左二窗 | | | |

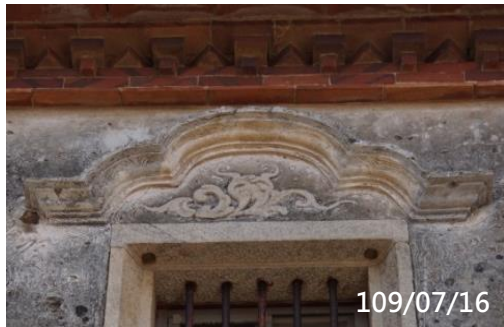
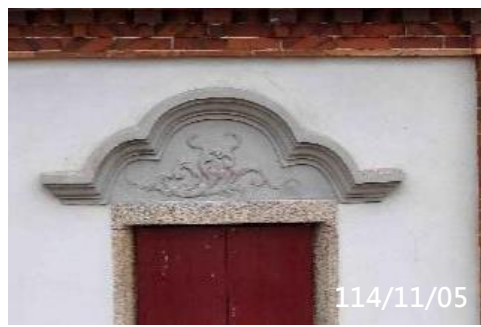
| 照 0-121 修復前 | | | | 照 0-122 修復後 | | |

| 編號 | B-1-20 | 修復層級 | 第二級(修補) | 修復方式 | 面層清潔後，缺損部位修補 | |
| 裝飾類別 | 花卉植物 | 位置 | 北向二樓<br>右二窗 | | | |

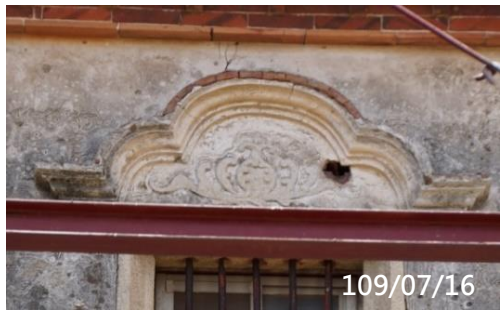
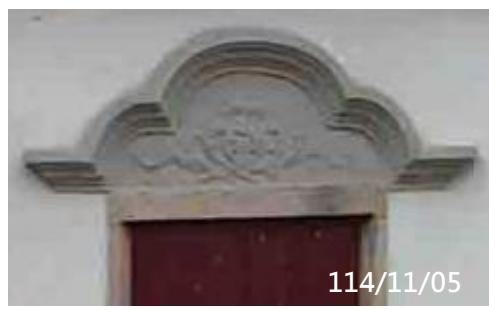
| 照 0-123 修復前 | | | | 照 0-124 修復後 | | |

| 編號 | B-1-21 | 修復層級 | 第二級(修補) | 修復方式 | 面層清潔後，缺損部位修補 | |
| 裝飾類別 | 花卉植物 | 位置 | 北向二樓<br>右一窗 | | | |

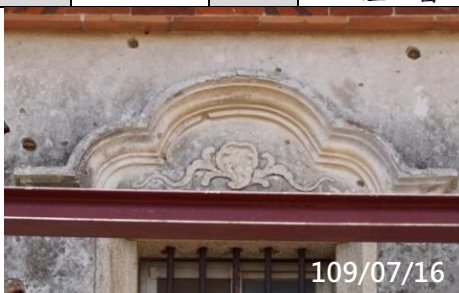
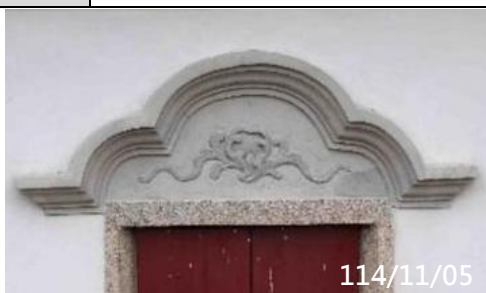
| 照 0-125 修復前 | | | | 照 0-126 修復後 | | |

| 編號 | B-1-22 | 修復層級 | 第二級(修補) | 修復方式 | 面層清潔後，缺損部位修補 | |
| 裝飾類別 | 花卉植物 | 位置 | 北向二樓左一窗 | | | |

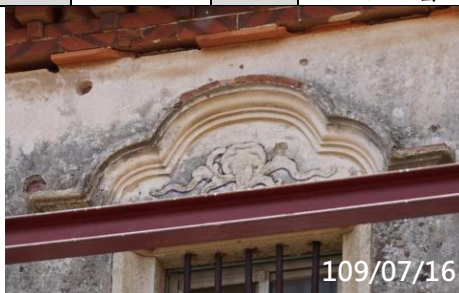
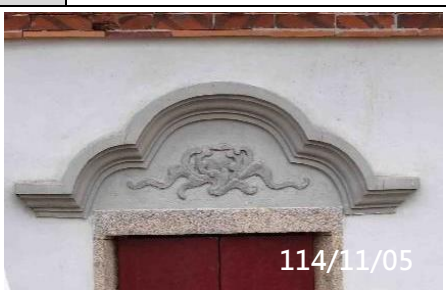
| 照 0-127 修復前 | | | | 照 0-128 修復後 | | |

| 編號 | B-1-23 | 修復層級 | 第二級(修補) | 修復方式 | 面層清潔後，缺損部位修補 | |
| 裝飾類別 | 花卉植物 | 位置 | 北向二樓左二窗 | | | |

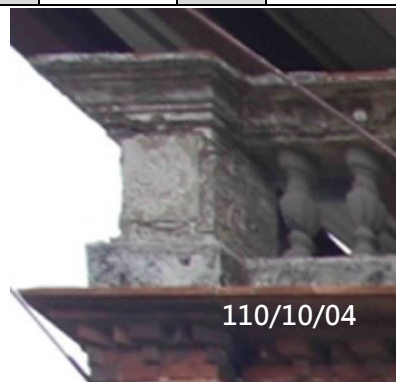
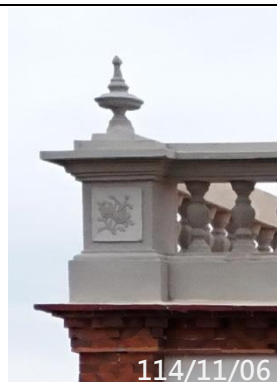
| 照 0-129 修復前 | | | | | |

| 編號 | B-1-17 | 修復層級 | 第二級(修補) | 修復方式 | 面層清潔後，缺損部位修補 |
| 裝飾類別 | 花卉植物 | 位置 | 北向屋頂露台望柱 | | |

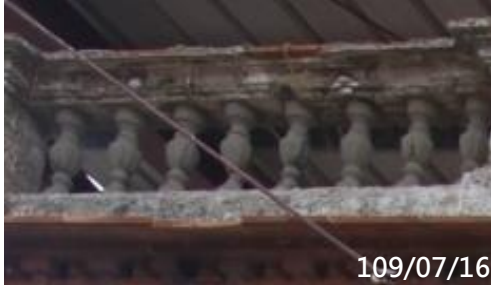
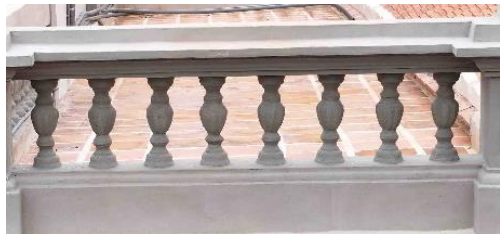
| 編號 | B-1-18 | 修復層級 | 第二級(修補) | 修復方式 | 面層清潔後，缺損部位修補 |

| 裝飾類別 | 欄杆 | 位置 | 北向屋頂露台 | | |
| 照 0-131 修復前 | | | | 照 0-132 修復後 | |

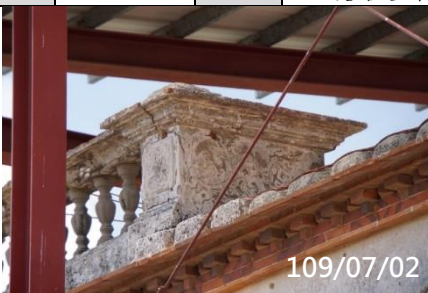
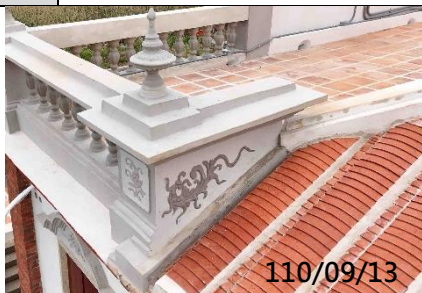
| 編號 | B-1-19 | 修復層級 | 第二級(修補) | 修復方式 | 面層清潔後，缺損部位修補 | |

| 裝飾類別 | 花卉植物 | 位置 | 北向屋頂露台望柱 | | | |
| 照 0-133 修復前 | | | | 照 0-134 修復後 | | |

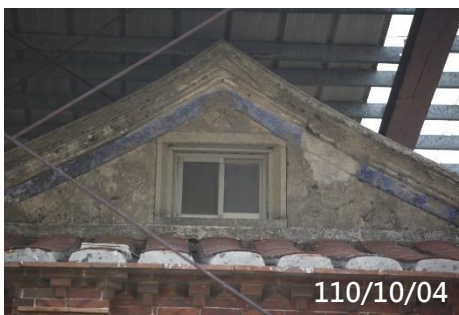
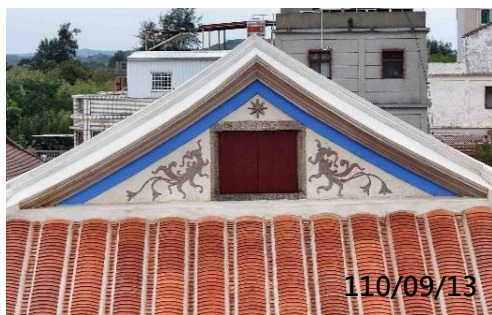
| 編號 | B-1-20 | 修復層級 | 第二級(修補) | 修復方式 | 面層清潔後，缺損部位修補 |

| 裝飾類別 | 花卉植物 | 位置 | 南向歇山頂山牆 | | |
| 照 0-135 修復前 | | | | 照 0-136 修復後 | |

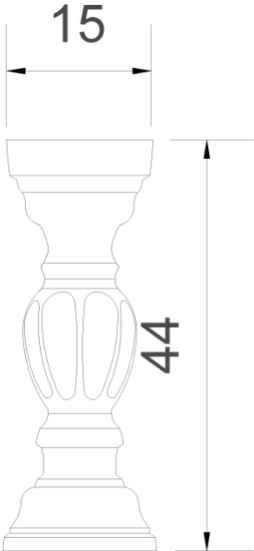
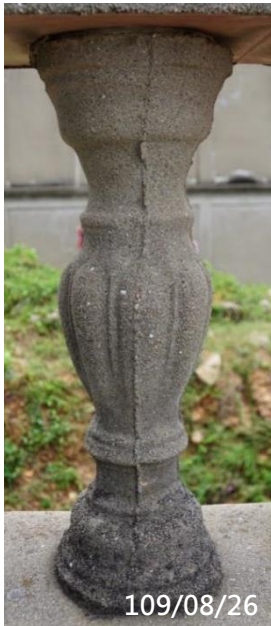
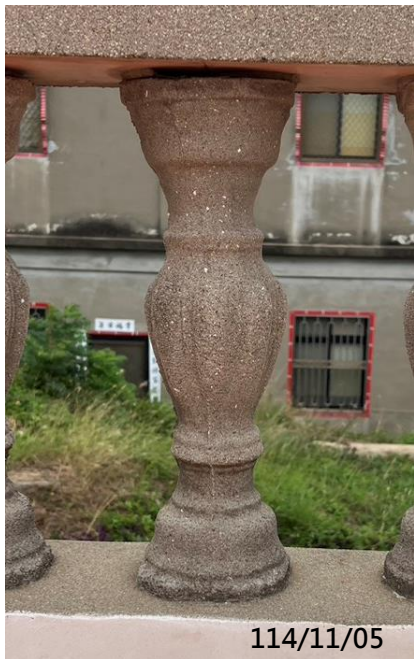
| 編號 | 花瓶欄杆 B-1-24、B-1-25、B-1-26 | 裝飾類別 | 欄杆 | 位置 | 迴向屋頂女兒牆 | | |

| 編號 | 花瓶欄杆 B-1-24、B-1-25、B-1-26 | 裝飾類別 | 欄杆 | 位置 | 迴向屋頂女兒牆 | | |
|---|---|---|---|---|---|--|--|
| | 照 0-137 修復前 | | | 照 0-138 修復後 | | | |

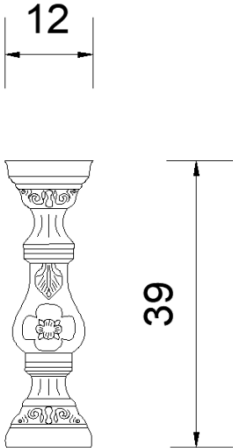
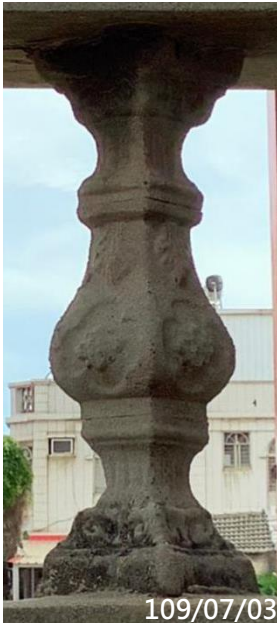
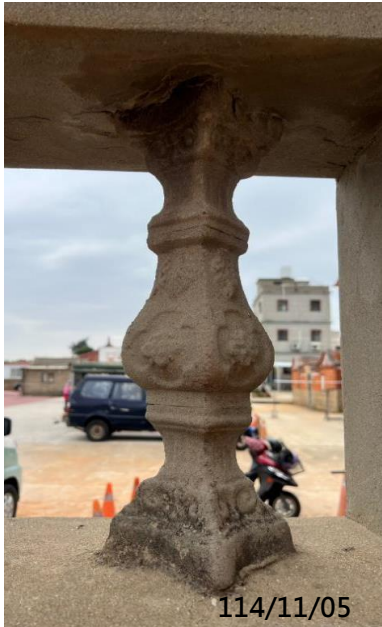
| 編號 | 花瓶欄杆 A-1-24、A-1-25 | 裝飾類別 | 欄杆 | 位置 | 圍牆欄杆 | | | |

| 編號 | 花瓶欄杆 A-1-24、A-1-25 | 裝飾類別 | 欄杆 | 位置 | 圍牆欄杆 | | | |
|---|---|---|---|---|---|---|--|--|
| | 照 0-139 修復前 | | | | | 照 0-140 修復後 | | |

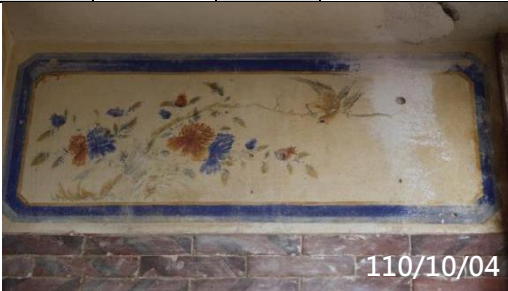
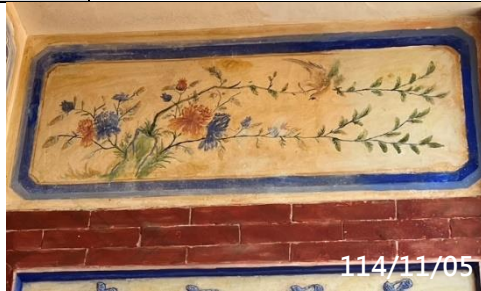
| 編號 | A-2-1 | 修復層級 | 第一級(保存) | 修復方式 | 面層去污清潔 |

| 裝飾類別 | 英雄豪傑 | 位置 | 左側(龍邊)<br>對看堵上方 | | |
| 照 0-145 修復前 | | | | 照 0-146 修復後 | |

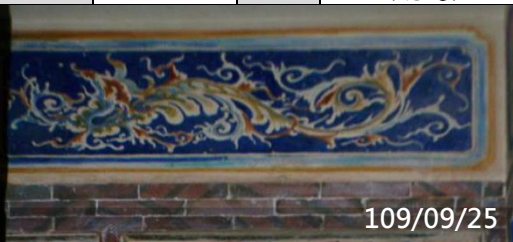
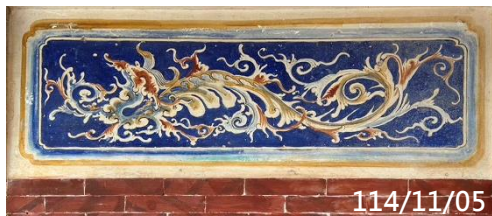
| 編號 | A-2-2 | 修復層級 | 第一級(保存) | 修復方式 | 表面去污清潔 |

| 裝飾類別 | 神靈瑞獸 | 位置 | 一樓正門左側<br>(龍邊) | | |
| 照 0-147 修復前 | | | | 照 0-148 修復後 | |

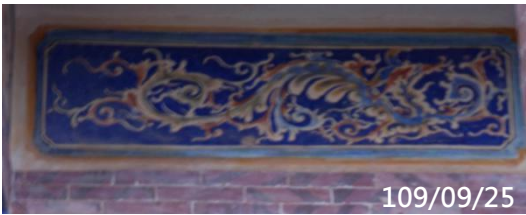
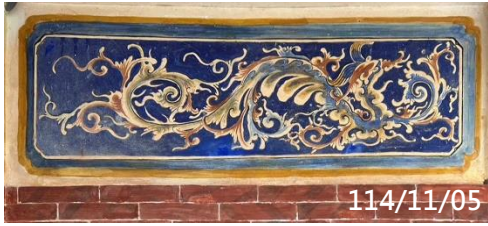
| 編號 | A-2-3 | 修復層級 | 第一級(保存) | 修復方式 | 表面去污清潔 |

| 裝飾類別 | 神靈瑞獸 | 位置 | 一樓正門右側<br>(虎邊) | | |
| 照 0-149 修復前 | | | | 照 0-150 修復後 | |

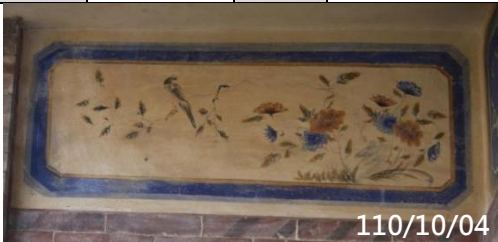
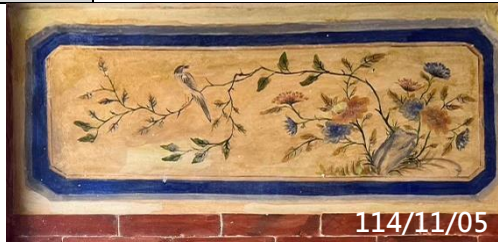
| 編號 | A-2-4 | 修復層級 | 第一級(保存) | 修復方式 | 表面去污清潔 | |

| 裝飾類別 | 英雄豪傑 | 位置 | 右側(虎邊)<br>對看堵上方 | | | |
| 照 0-151 修復前 | | | | 照 0-152 修復後 | | |
