# 金門縣定古蹟青嶼張氏兄弟洋樓修復及再利用工程

## 工作報告書

主辦機關：金門縣文化局  
設計監造單位：黃毅誠建築師事務所  
施工單位：阿里山營造有限公司  
施工紀錄單位：黃毅誠建築師事務所  
中華民國115年6月

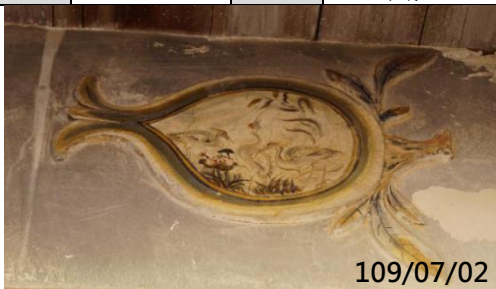
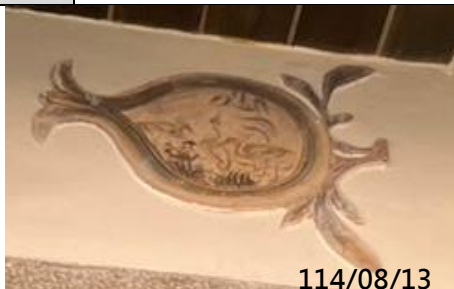
| 編號 | B-2-1 | 修復層級 | 第一級(保存) | 修復方式 | 表面去污清潔 | |

| 裝飾類別 | 禽鳥類-鶴 | 位置 | 二樓露台門扇左側 | | | |
| 照 0-153 修復前 | | | | 照 0-154 修復後 | | |

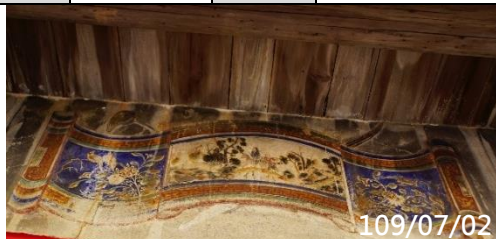
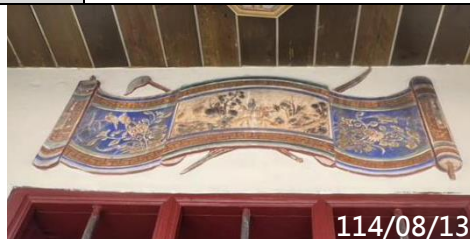
| 編號 | B-2-2 | 修復層級 | 第二級(修補) | 修復方式 | 面層清潔後，缺損部位修補 | |

| 裝飾類別 | 南極仙翁 | 位置 | 二樓露台門扇上方 | | | |
| 照 0-155 修復前 | | | | 照 0-156 修復後 | | |

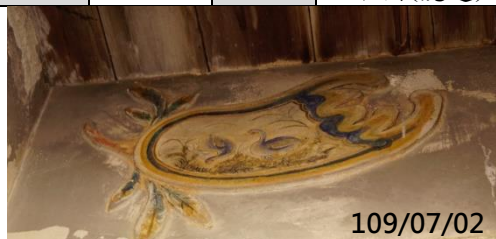
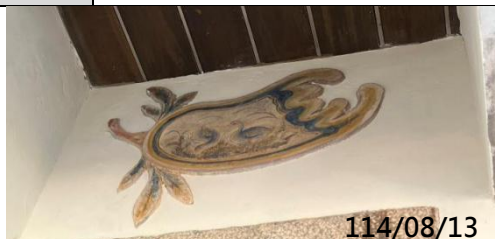
| 編號 | B-2-3 | 修復層級 | 第一級(保存) | 修復方式 | 表面去污清潔 | |

| 裝飾類別 | 禽鳥類-鴛鴦 | 位置 | 二樓露臺門扇右側(虎邊) | | | |
| 照 0-157 修復前 | | | | 照 0-158 修復後 | | |

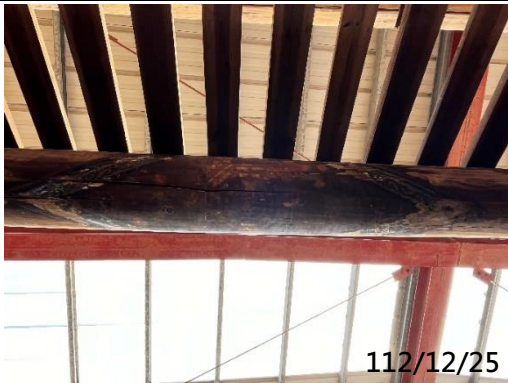
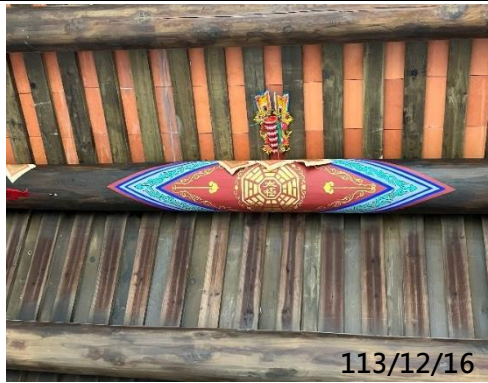
| 編號 | B-2-4 | 修復層級 | 第三級(仿作) | 修復方式 | 仿作復原 |

| 裝飾類別 | 八卦 | 位置 | 屋頂構造中楹 | | |
| 照 0-159 修復前 | | | | 照 0-160 修復後 | |

- i. 二樓木構件為天花板木樑、半樓木樑、半樓木地板及前後廳之板壁。本案木構件留存大致完整，無增改變動之痕跡。依木構損壞調查結果，現場木樑除部分空間因後期裝修天花板無法檢測外，皆有發現白蟻蛀蝕或蟻道殘留痕跡，其中前廳木樑損壞較為嚴重，包含繪有「八卦圖」之中脊樑，除水漬及白蟻蛀蝕外，另有多處裂隙達 5mm 以上。
- ii. 半樓木樑除部分因後期裝修天花板無法檢測外，其餘損壞情形較輕微，木地板保留也屬完整；前後廳板壁現場保留完整，惟表面皆已塗佈紅褐色油漆。

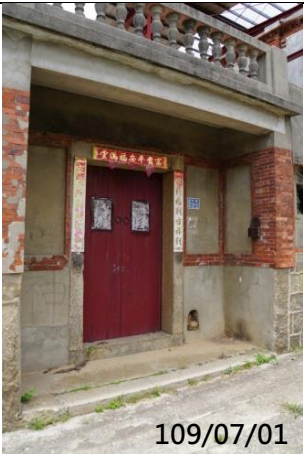
- i. 門板下方腐朽且面漆剝落，面層及花崗石門框因張貼春聯汙損，貓洞遭不當填塞石塊。

| 照 2-3-5 門樓-龍門現況照 | 照 2-3-6 圍牆與洋樓間遭不當填塞紅磚 |

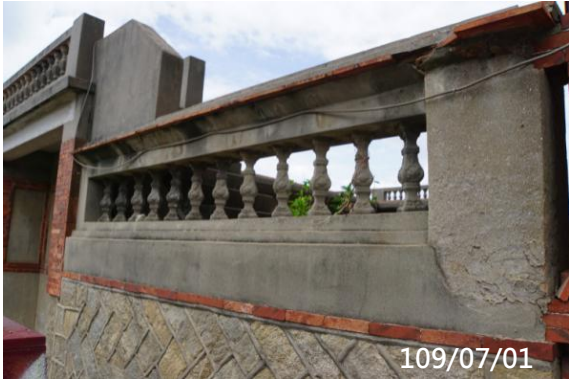
- i. 門樓灰泥砂漿面遭塗鴉。
- ii. 圍牆上方花瓶欄杆保留完整，部分面層因雨水垂流而髒汙。
- iii. 灰泥砂漿表面因雨水垂流汙損，部分面層風化破損。

| 照 2-3-7 院牆表面因雨水垂流致汙損，面層風化 | 照 2-3-8 門樓灰砂漿牆面遭塗鴉 |

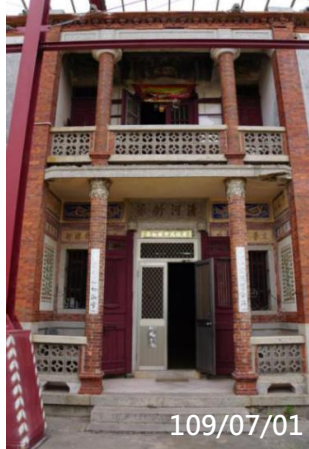
- i. 洋樓正面欄杆疑於後期改為水泥花磚。
- ii. 窗楣泥塑部分斷裂佚失，另窗楣面層汙損嚴重。
- iii. 山頭因颱風坍塌佚失，花瓶欄杆多數斷裂，望柱佚失。
- iv. 屋面山牆泥塑及單彩風化；望柱斷裂，留存之望柱面層剝落，紅磚裸露崩

| <p>照 2-3-13 正面欄杆疑於後期改為水泥花磚</p> | <p>照 2-3-14 山頭因颱風坍塌佚失</p> |

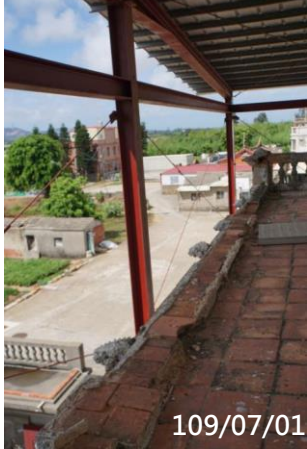
裂，吐水風化且局部毀損。

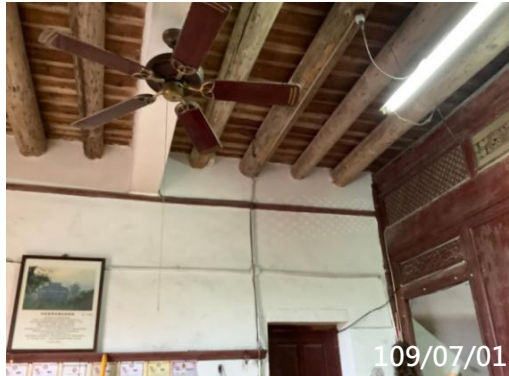
| <p>照 2-3-17 前廳木製樓板及木樑保留完整</p> | <p>照 2-3-18 右中房木製樓板及木樑現況</p> |

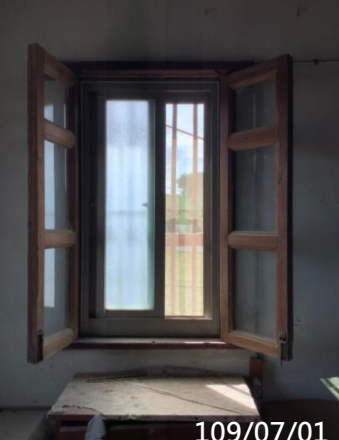
| <p>照 2-3-21 部分窗扇已更動並增設鋁窗(外側)</p> | <p>照 2-3-22 房間壁櫃木門片已佚失</p> |

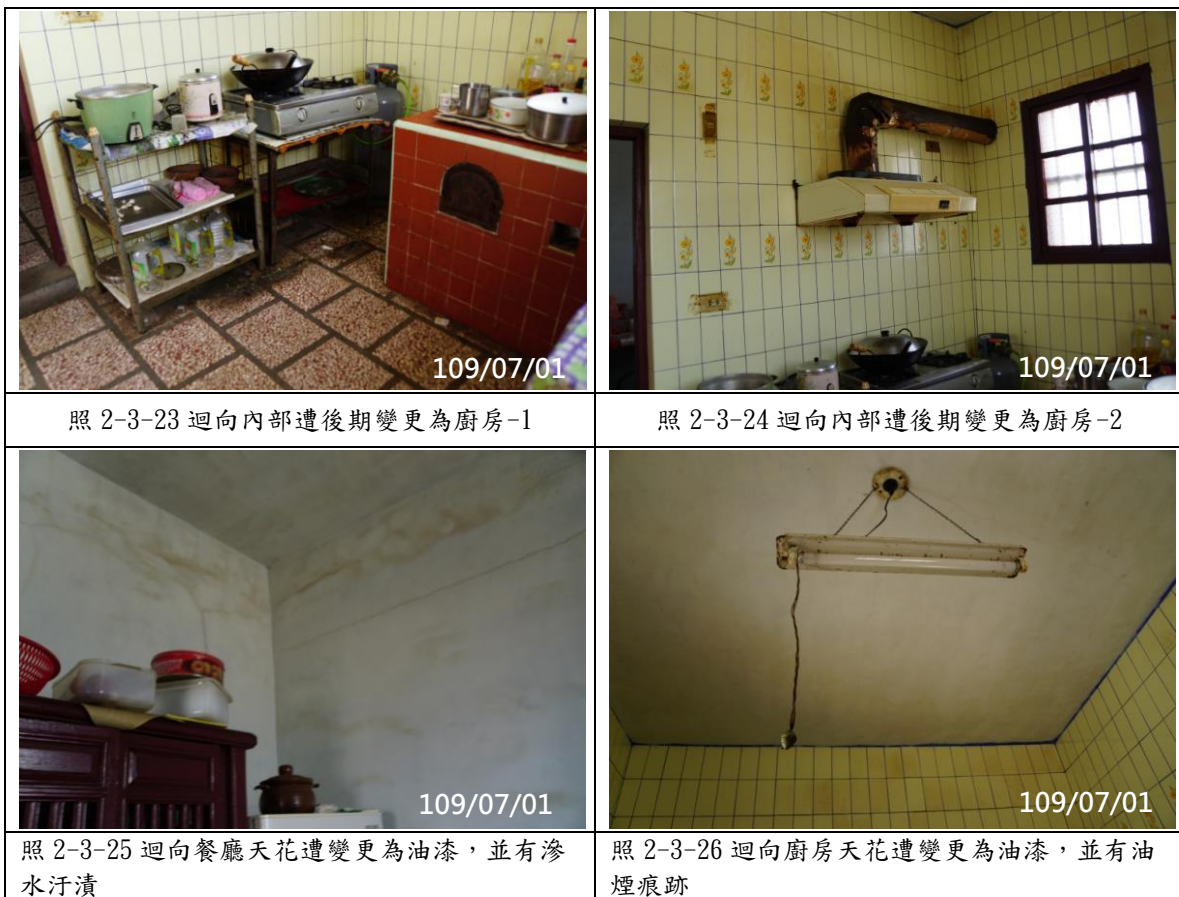
- 外側兩間廚房壁面皆貼瓷磚，牆面瓷磚有油煙汙損痕跡。

- 中央兩間餐廳壁體面層塗佈油漆，壁面有輕微裂隙，油漆面層髒汙。
- iii. 地坪:後期改作磨石子地磚(民國 70 年迴向增設廚房)，地磚外觀保留完整。
- iv. 天花板:油漆面層因油煙及滲水致髒汙。
- (3) 屋面:原為仰合瓦屋面，毀損後改建為水泥坪頂露臺，並增設 RC 製戶外梯，原灶台兩處煙囪皆尚存。

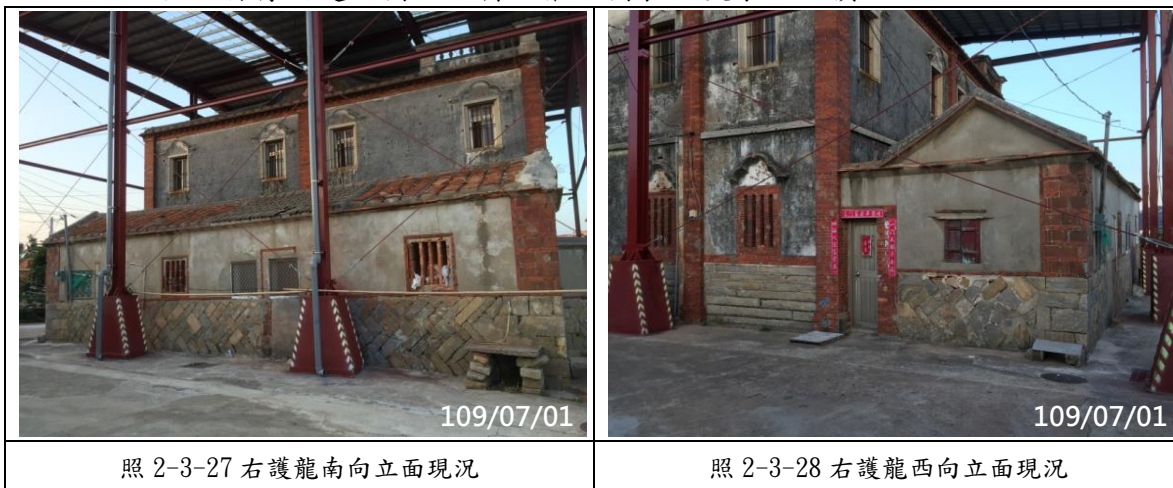
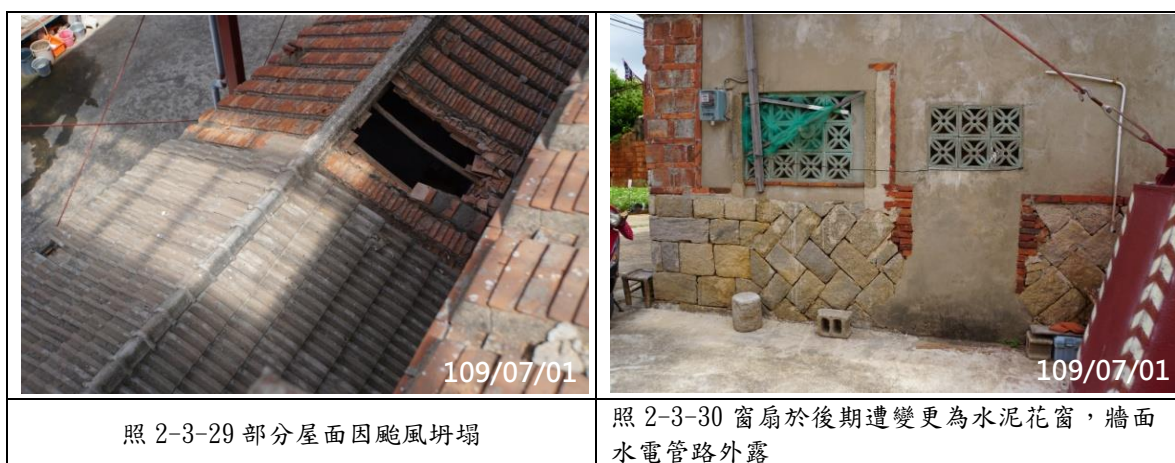
- i. 原屋面為硬山式之仰合瓦屋面，惟後期因颱風侵襲，左一房屋面破損、檼木斷裂，致左一房室內持續承受風雨侵擾；另又因颱風致屋面仰合瓦多處佚失破損，故由所有權人自行以水泥瓦修繕屋面，以防止後續損害擴大。
- ii. 中脊及規帶面層皆已風化，局部更換為水泥製中廣瓦，部分出簷尺磚破裂佚失。
- iii. 屋面留有兩處煙囪及天窗，惟煙囪表面灰漿已破損。
