縣定古蹟  
「金門雙乳山坑道修復及再利用」  
因應計畫(第二版)

委託單位：金門縣政府

執行單位：大山開發建築師事務所

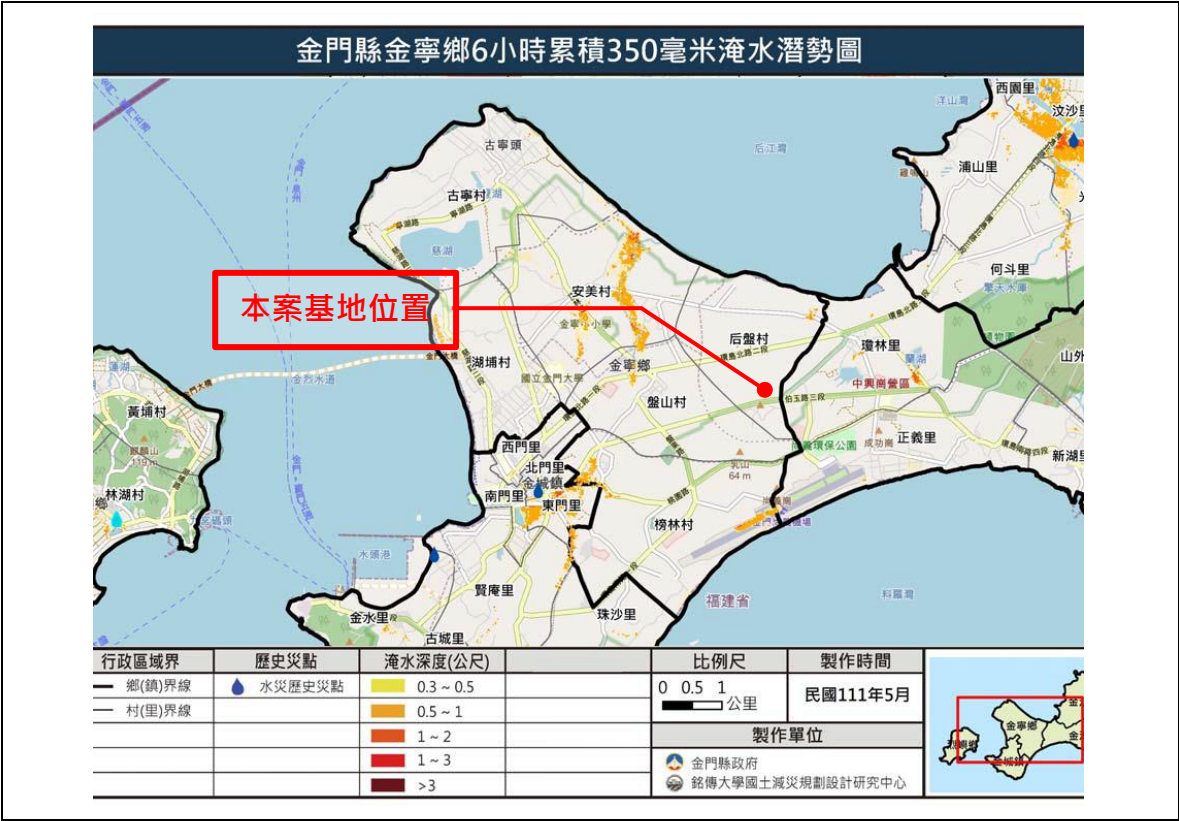
圖 3 110 年金門縣金寧鄉 6 小時累積 350 毫米淹水潛勢圖

資料來源：金門縣政府消防局災害防救圖資「金門縣淹水潛勢圖資」。

水文環境方面，基地位於金門島中部，距基地最近之水庫為瓊林水庫距離約 1.2 公里，發源自亭仔山麓、雙乳山麓，是瓊林地區重要的自來水水源地；依金門縣政府消防局編製金門縣災害防救圖資 111 年金寧鄉 6 小時累積 350 毫米淹水潛勢圖(如圖 3 所示)，基地周遭皆無水災歷史災點，未屬淹水潛勢區，並非主要水患災區。

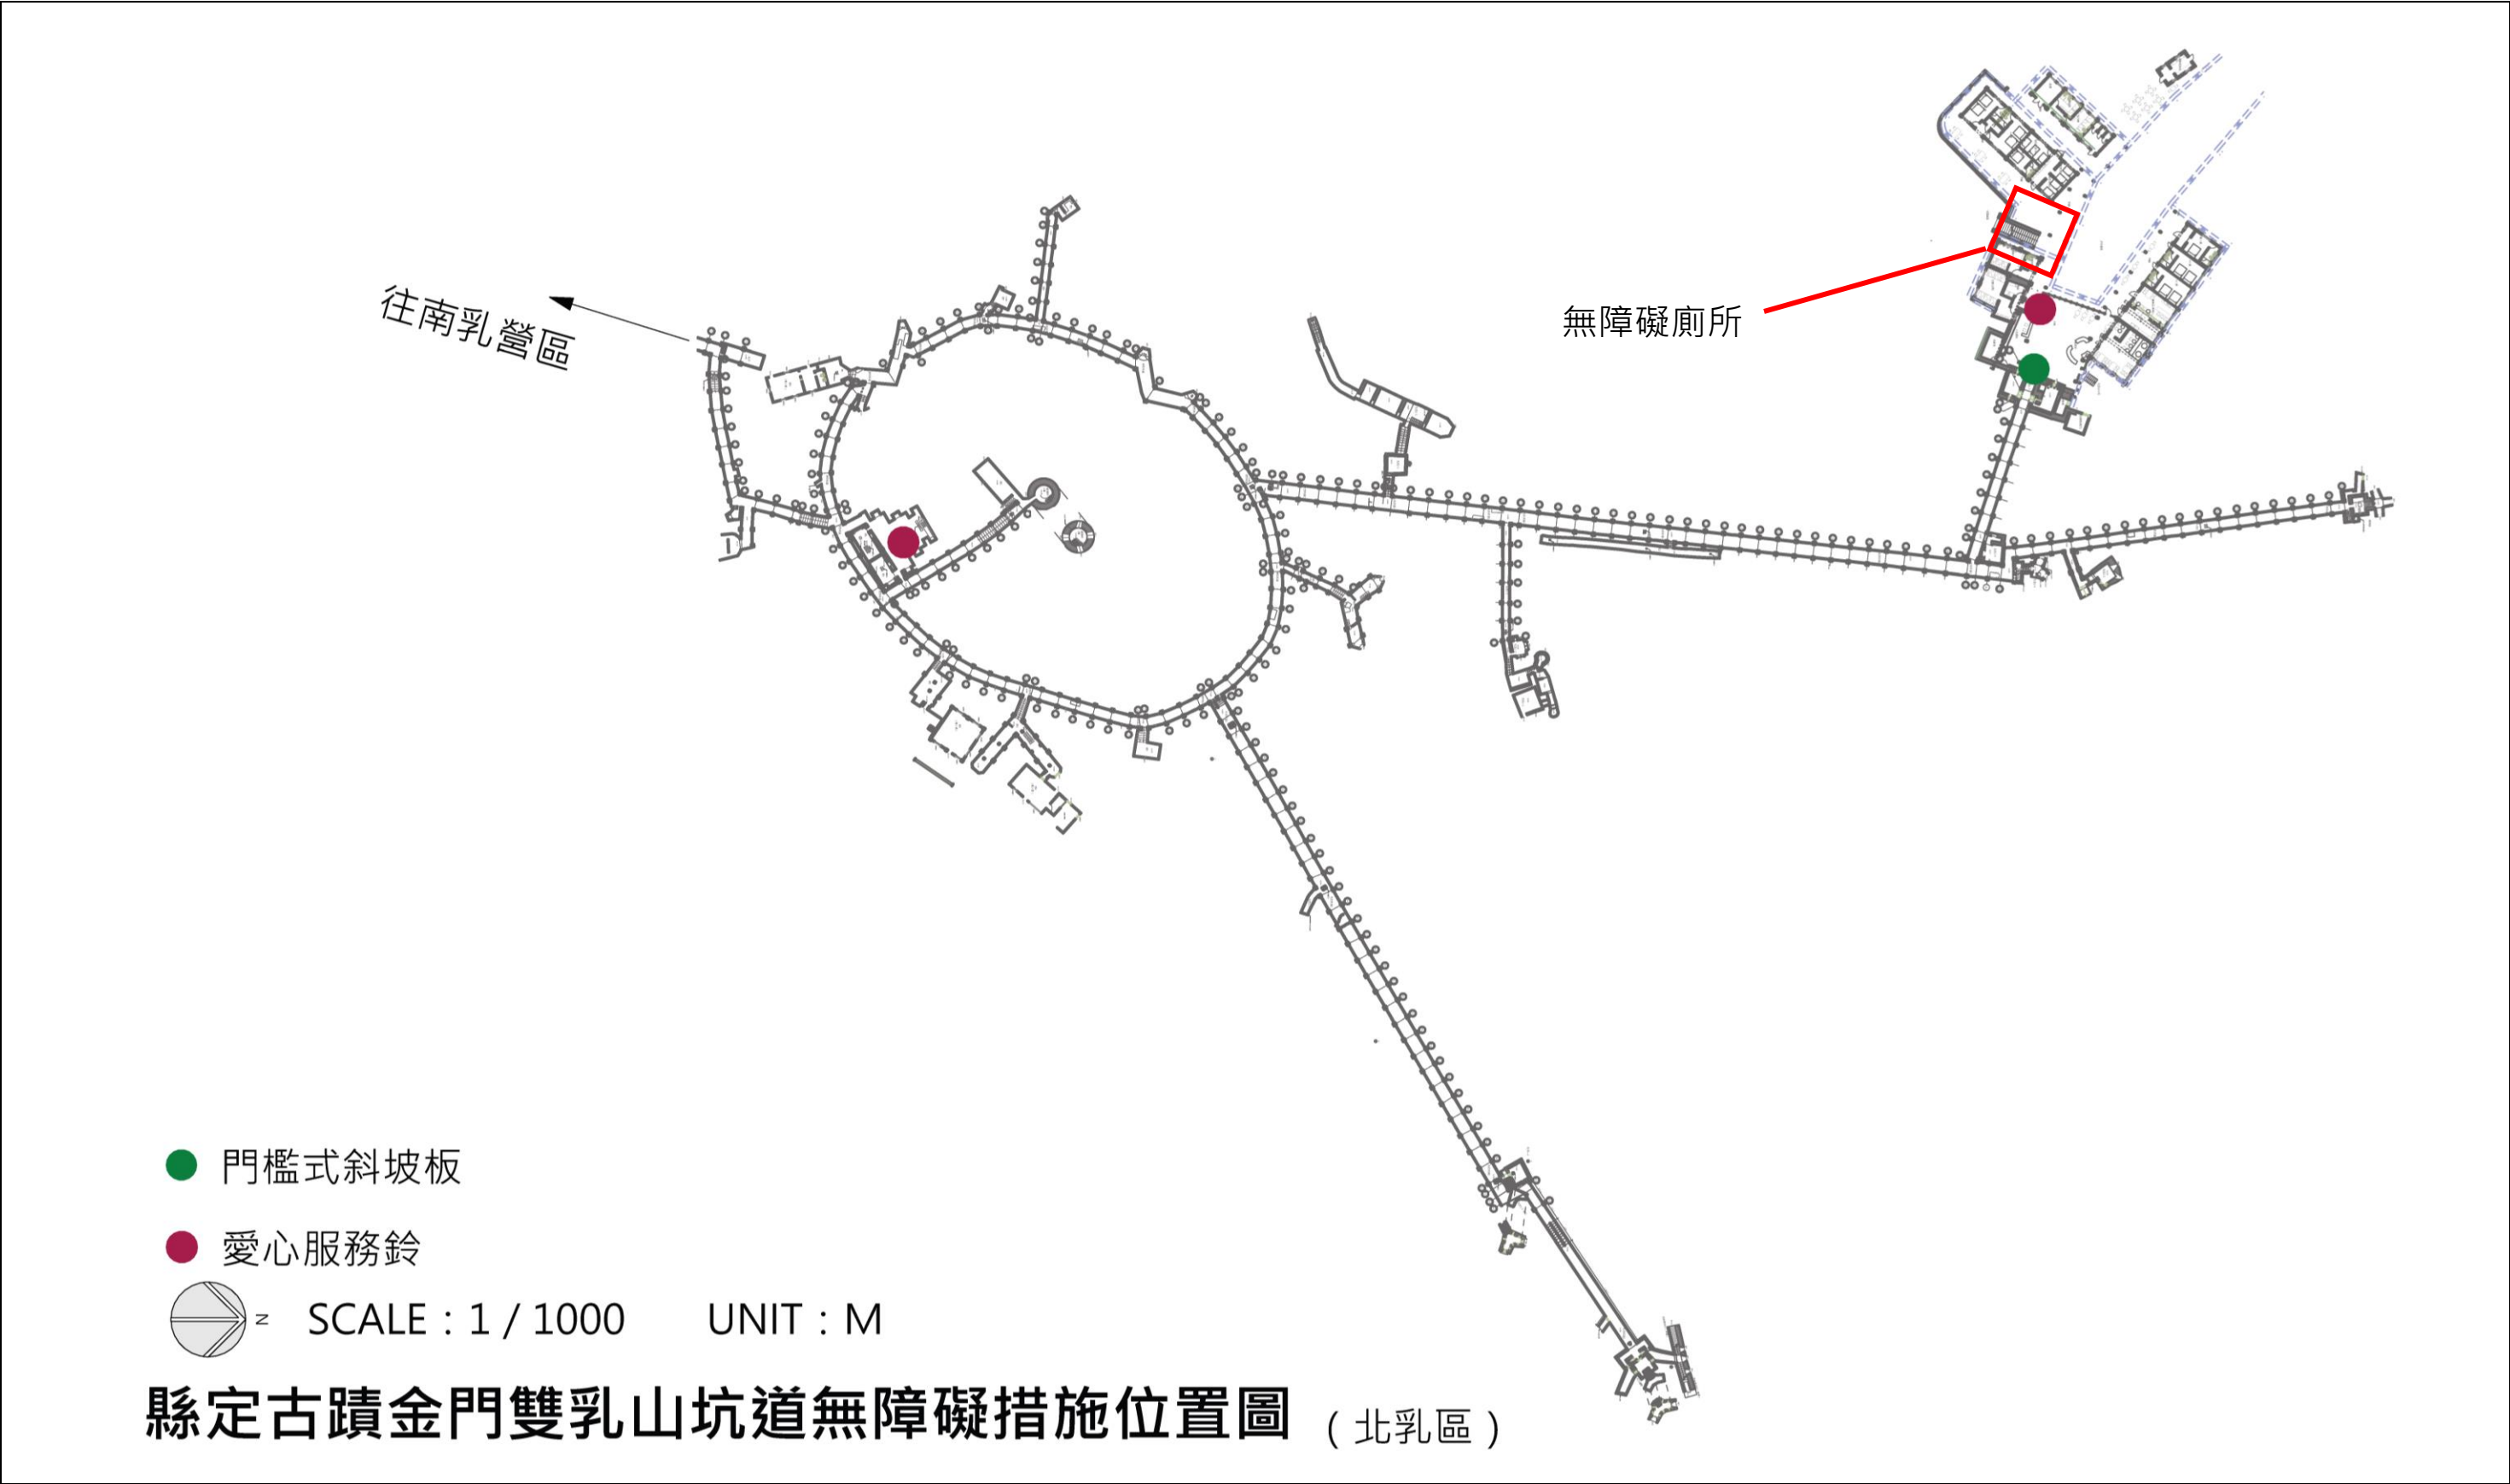
圖 11 本案北乳區無障礙設備位置圖

因應金門雙入山坑道須維繫古蹟建築風貌之原貌性，其內部部分地面高低落差...等不利行動不便人士使用之處，本案於主要出入口設置愛心鈴及活動式斜坡板如圖 11 所示，由專人協助服務。

至於無障礙廁所及停車空間，依「查核作業手冊」為視需求自由設置之項目，本案亦因應展場及旅館使用及開放參訪需求，於北乳營區設置一處無障礙廁所如下圖 11 加以因應，於北乳區伯玉路及司法大道一側空地供停車使用。
