# 金門縣定古蹟後浦許允選洋樓修復及再利用工程 工作報告書

委託單位：金門縣文化局  
受託單位：胡宗雄建築師事務所

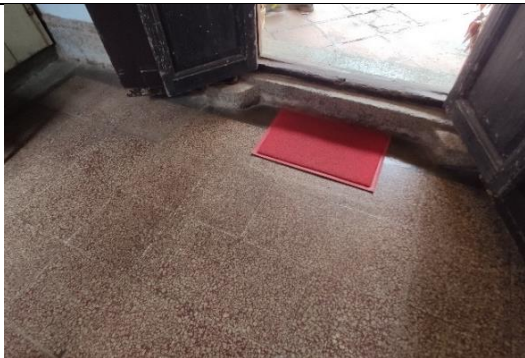
| 圖 2-3-9 前廳磨石子地坪(紅底白石) | 圖 2-3-10 後廳磨石子地坪(灰底白+黑石) |

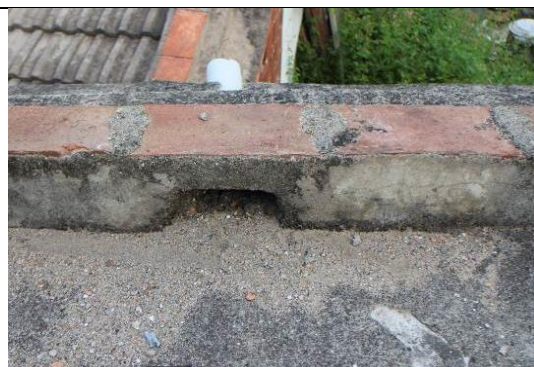
圖 2-3-30 凸規排水口

建築屋面形式有三種。前後落為二坡水屋面，以閩南瓦鋪設，後落並於四處設置方型採光孔，以玻璃覆蓋。屋瓦在長期物理風化下，有部份髒污、破損或佚失。左右疊樓為磚坪平屋頂，同樣在物理風化影響下，部份尺磚佚失，現有的尺磚也有髒污、破損情形。凸規和左右擗頭屋面現況為水泥粉光，有風化、受潮情形，在往外牆側有出水口供屋面洩水，但出水口有部份排水不良，加劇受潮情形。

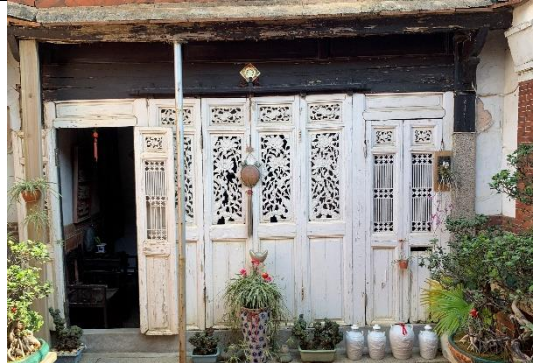
| <p>圖 2-3-31 前廳面天井處門扇，後期塗白漆，現僅一樞門扇進出使用</p> | <p>圖 2-3-32 右疊樓門扇表面斑駁，遭蟲蟻蛀蝕，面外有書法對聯</p> |

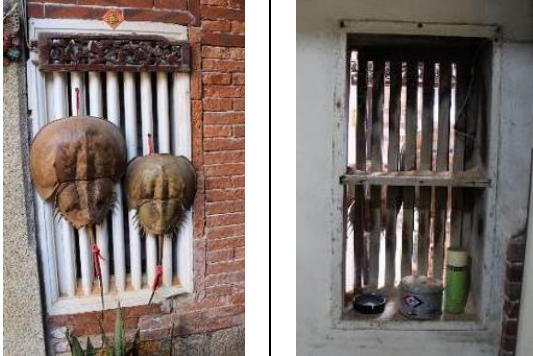
| <p>圖 2-3-35 巷頭窗扇外側煙炙磚格柵塗白漆，內側斑駁</p> | <p>圖 2-3-36 右疊樓窗扇外側木格柵斑駁，內側窗扇佚失，透明布覆蓋</p> |
